クラスタノードの高密度実装における振動等の問題について

最近のクラスタ向け計算機、とりわけラックマウント型では、限られた容積に多くの機器が実装されているため、それを冷却するファンの振動によって HDD 等のデータ転送性能が低下する問題が生じていることがわかった。2800～5000rpm の範囲の特定の回転数によって生じる振動で、20～90%の転送速度の低下が見られ、時には HDD が回復不能なダメージをこうむる場合がある。本稿ではこの問題について紹介すると共に、解決の一手法について述べる。

Mechanical Vibration of Cooling Fan makes some problems in High Density Cluster Nodes

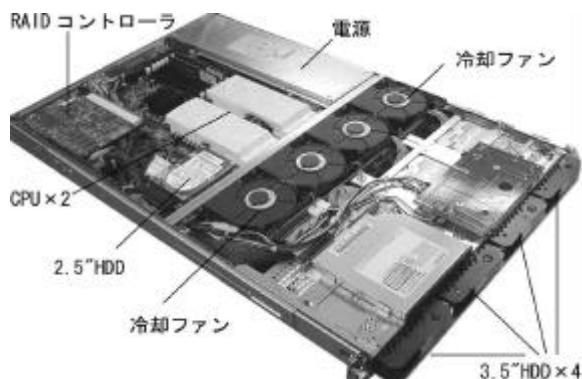
図 2 Gfarm クラスタノード内部

製 7500-4RAID コントローラ、4 台の 3.5" HDD(IDE)(データを格納するための RAID を構成する)、1 台の 2.5" HDD (IDE)(OS 等のシステムを格納する) を 1U サイズの筐体 に実装する。またこれらのコンポーネントを冷却するため、約 4000rpm で回転するシロッコ・ファンを 4 台実装している(図 2 参照)。

- この現象が見られるのは 80 台中 10 数台である。
- この現象が現れるノードで、HDD を同一モデルの別の HDD と交換しても現象は現れたままである。
- 同様に別のモデルの HDD に交換しても、現象は現れたままである。
- HDD を筐体に固定すると現象が現れ、機械的に浮かせると現象が現れなくなる。また HDD と筐体間の電気的な接触とは無関係である。

以上の所見から、本現象は近傍にある冷却ファンの発する機械的な振動が原因であると考えた。そこで HDD を筐体に固定せず、かつ防振用の網状プラスチック・シートで包んでケーブルの隙間に置いたところ、すべてのノードで HDD の動作は正常となった。即ち HDD に伝わる振動の振幅を減衰させることで、この現象を抑えることができた。

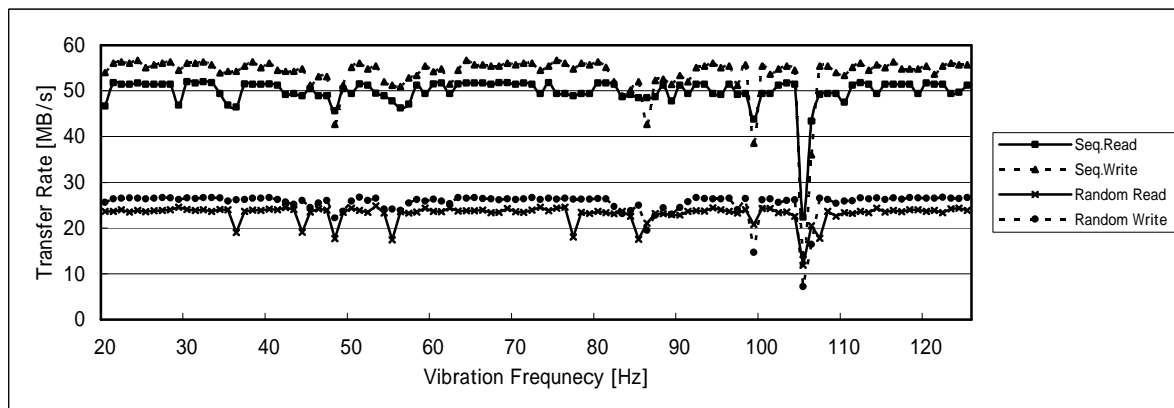
図 7 6Y200P0 に 0.4G の振動を与えた場合の転送速度の周波数特性

HDD についての測定結果を図 7 に示す。49Hz、53～57Hz、85Hz 付近、98Hz と 106Hz において、最大で正常値の 10% まで転送速度が低下している。これらの観測値は、先に挙げたヘッド位置決め系のモデルの周波数特性と同様の傾向を示しており、この現象が HDD 内部の機械的な共振によってヘッドの位置決め動作が影響を受けた結果であることを示唆している。振動の影響によってヘッドが目的のトラックを補足するのに要する時間が増加する

現象は[3]でも報告されている。ヘッドの位置決めに要する時間の増加が、転送速度の低下となって現れていると考えられる。

尚、85Hz 近傍の速度低下は、他の部分に比べて負のピークがなだらかであり、別の部分の共振が原因である可能性が考えられる。

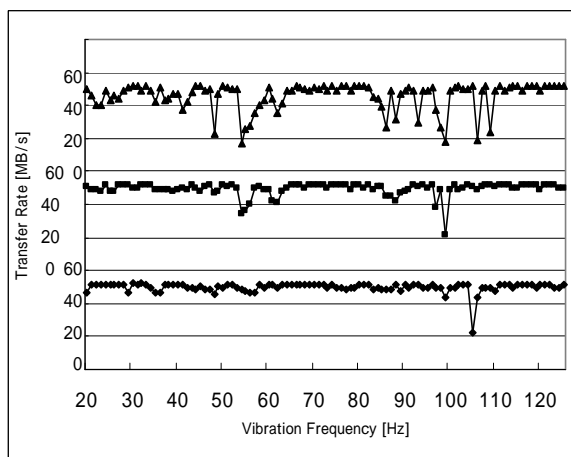
図 6 6Y200P の振動特性(上から 0.5G、0.4G、0.3G)

図 6 は同じ HDD に対し、加速度の大きさを 0.3～0.5G と変化させた場合の特性 (Sequential Read のみ) を示す。与える加速度が大きくなるにつれ、負のピークが現れる。ただし 105Hz 付近のピークは 0.3G と 0.5G の時のみ現れ、0.4G の時には観測されない。この現象は再現性があり、引き続き調査中である。

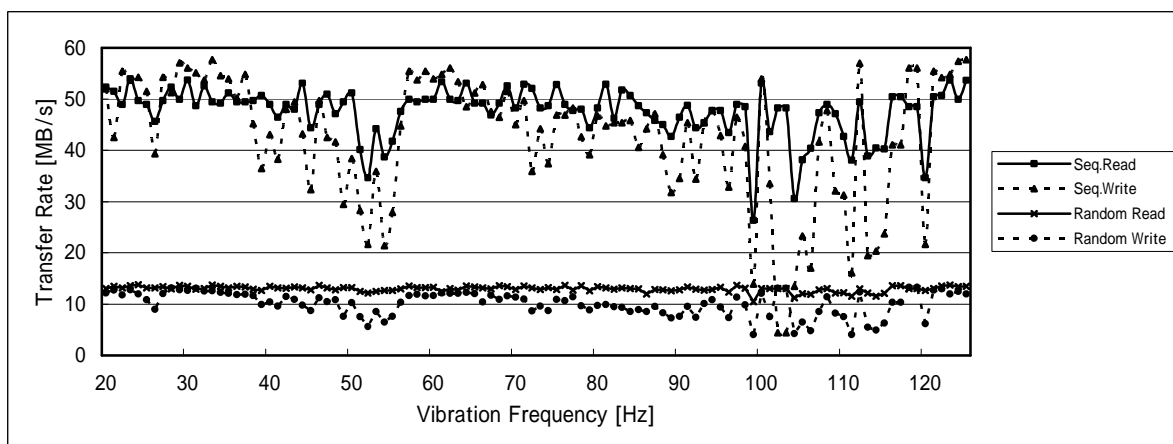
図 8 WD2000JB の周波数特性(0.4G)

HDD の場合も、図 8 に示すように同様の特性を示す。特に 100Hz 以降では著しく安定度を欠く。

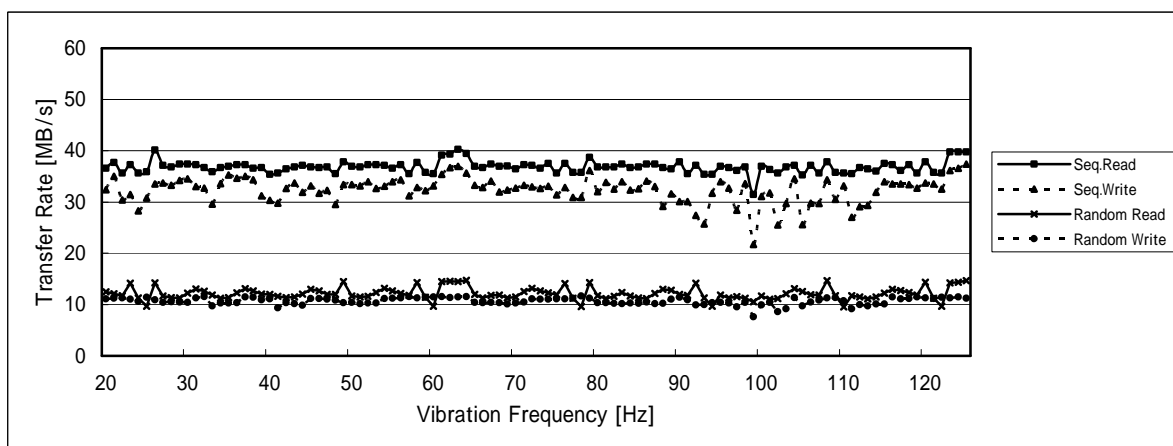
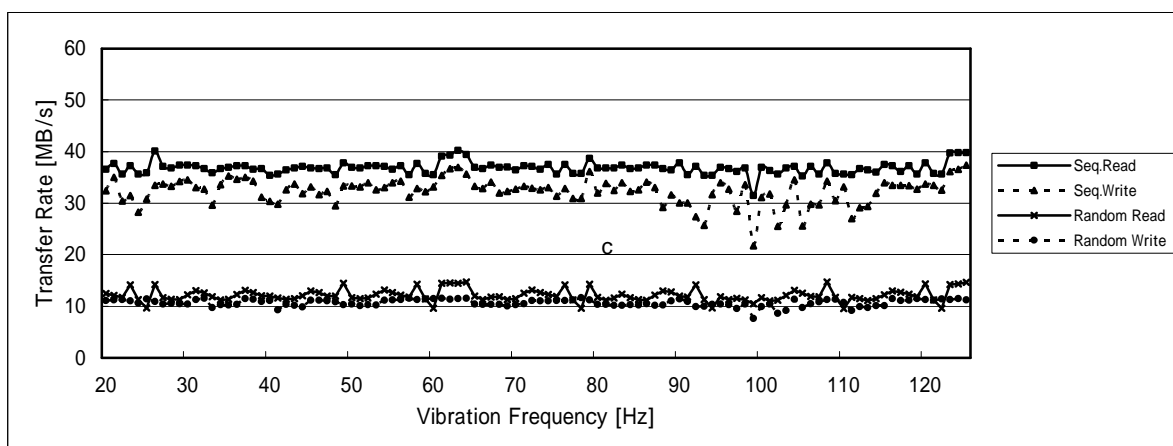
これに対して一世代前の HDD では、90Hz 以上の領域で転送速度の低下は見られるものの、先の 2 機種ほど著しくはない。また 85Hz 以下の領域では、速度の低下は見られない(図 9、図 10 参照)。
