# 汎用カメラと一般車両を用いた路面標示の擦り切れ検出手法

全国の道路で老朽化が進行している。そのため、自治体による道路の維持管理がより一層求められているが、点検には特殊な車両が必要になり、そのコストが負担となる。また、車両の数が限られていることから、一度に点検できる範囲に限度が生じ、広域における点検が困難である。そこで、自治体の所有するごみ収集車やコミュニティバスなどの公用車の利活用によって、コストの低減や点検の広域化を図るため、本研究では特殊な車両を使用しない道路の点検手法を実現する。本稿では、路面標示の状態収集に着目し、天球カメラと半球カメラを用いて路面標示を撮影し、その画像から擦り切れの有無を検出する手法を提案する。本稿の実験では天球カメラの RICOH THETA と半球カメラの QBic D1 を使用し、それぞれ車両に取り付けて走行した際の撮影と検出実験を行った。

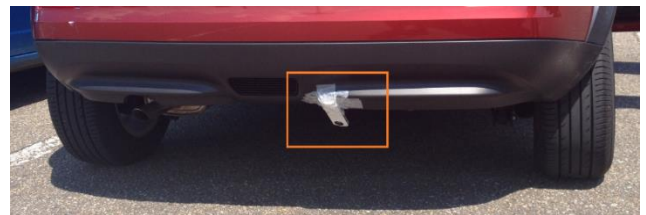
図1.車両の後面底部に取り付けたカメラ

撮影範囲の要件を満たすカメラの取り付け箇所の選定について述べる。本研究では日産 JUKE(以下、車両)に対して、カメラの取り付け箇所の選定を行った。停車時の車両にカメラを取り付けて撮影し、その画像を確認することでカメラの適切な取り付け箇所を確認する。まず、図1に示すように、車両の後面底部に各カメラを取り付けて撮影した。半球カメラで撮影した画像を図2に、天球カメラで撮影した画像を図3に示す。

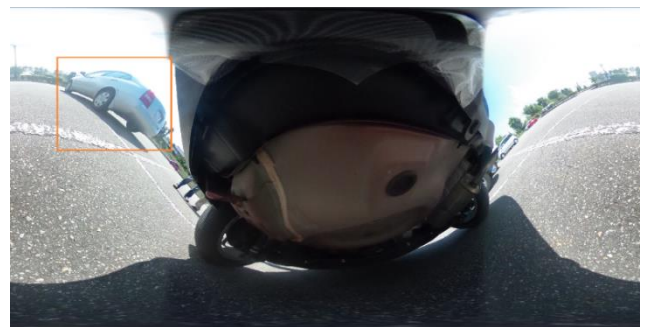
図2 後面底部に取り付けた天球カメラで撮影された画像

まず図3において、車両の後面が丸みを帯びているため、地面に対して垂直にカメラを取り付けることができず、全体が湾曲した画像になった。図2と図3において、どちらのカメラにおいても路面の状態は鮮明に撮影できているが、周りの風景が映り込んでいることが分かる。特に各画像の上部には、他の車両のナンバープレートがはっきりと映り込んでいる。そのため、周囲のプライバシーが十分に確保できていない。

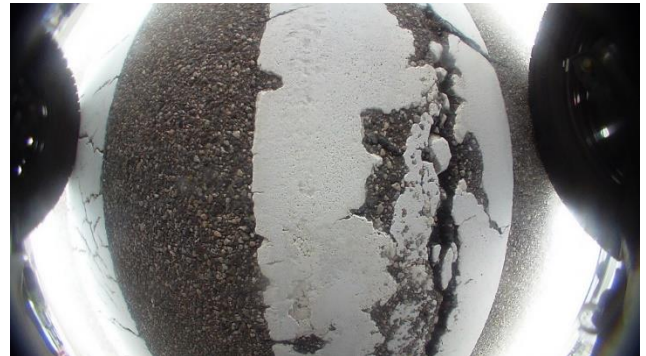
図6.下腹部に取り付けた半球カメラで撮影された画像

次に、図4に示すように車両の下腹部にカメラを取り付けて撮影した。半球カメラで撮影した画像を図5に示し、天球カメラで撮影した画像を図6に示す。図5、図6において、どちらのカメラにおいても路面の状態が鮮明に撮影できており、車体が覆い被さることで周りの風景が映り込んでいない。このことから、車体の下腹部にカメラを取り付けることで、周囲のプライバシーを十分に確保しながら路面の状態が鮮明に撮影できると判断し、本研究では車両の下腹部に取り付けたカメラで撮影した路面標示を用いて擦り切れ検出を行う。

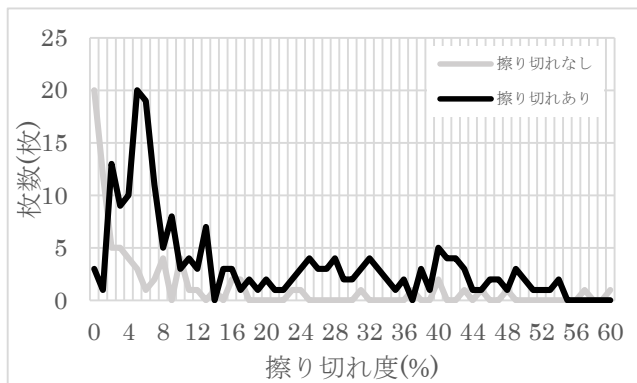
図 12.擦り切れ度毎の画像の枚数分布

この手法におけるそれぞれのグループ内の擦り切れ度の最小値と最大値をまとめて表2に示す。また、半球カメラで撮影した画像を用いた場合の詳細な分布をグラフにまとめて図12に示す。本稿では、この手法は半球カメラで撮影された画像でのみ実装を行っているため、半球カメラで撮影された画像の場合のみの結果となっている。

次に、図12より、擦り切れなしの画像が最も多いのは擦り切れ度が0%の時であり、それ以降は減少傾向にある。一方で、擦り切れありの画像の分布は6%の時に最大値となり、それ以降はほぼ、擦り切れ度毎の枚数は擦り切れなしの画像の枚数よりも、擦り切れありの枚数の方が多い。その分布の交点を見ると、その交点は3%付近に現れている。また、擦り切れなしのグループ内で特に検出枚数の多い0%、1%を除くと、3%時点が最も擦り切れなしと検出した枚数が多く、それ以降は低い値が続いている。以上のことから、この手法では擦り切れ度3%をしき

い値と設定し、擦り切れ度 3%以下の路面標示は擦り切れなし、3%より大きなものは擦り切れありと判定することとする。
