複数センサを用いた靴下ペアリング手法の検討

Study of Socks Pairing Method Using Multiple Sensors

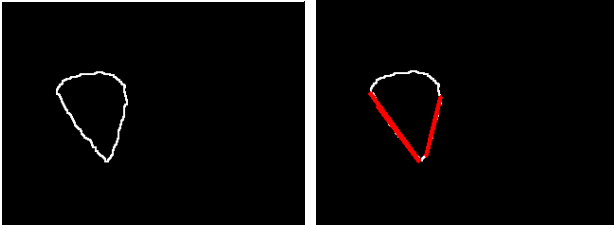
図 4: 高低差画像

次に、検出された高低差の画像から直線を検出する。それを折れが発生して可能性がある「折れ候補」とする。靴下の外周に折れ候補が存在する場合、その折れ候補を折れ箇所決定する。

図 2 における閾値は 98.7 となっており、これより小さな値を持つものだけを残した画像が「厚みがある部分」を表す図 3 である。この画像に対し輪郭抽出を行ったものが、図 4 の高低差画像である。この靴下における把持位置は、図 7 より点 D に決定される。また、折れ検出の性能評価結果を表 1 に示す。
