スマートフォンを用いた歩道環境計測

畑山満則^{†1} 八木浩一^{†2} 政木康生^{†3} 山内英之^{†4} 吉田信明^{†4}

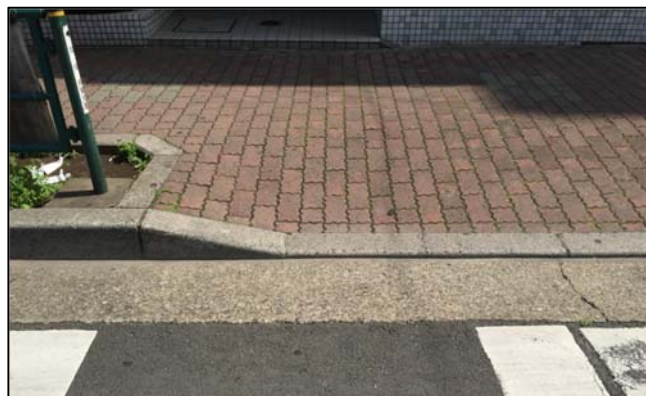
図1 歩道の切り下げによる段差やカント

本研究で計測する歩行環境とは、歩道などの歩行者が利用する空間のことを指す。近年、アセットマネジメントの枠組みで、公共空間の維持管理の情報化が検討されている。しかし、維持管理の対象は、まだ橋梁と道路（車道部）に限定されており、歩道を含む歩行空間を対象にした事例は少ない。この原因として、維持管理に係るコストの問題がある。現状では、車道部の維持管理にかけられる費用も十分ではないため、補修すべき個所の調査にかかる費用を、住民参加型で行う試みが多数行われている。この際には、スマートフォンアプリを利用するケースがみられるようになった（例えば、京都市が行っている「みつけ隊」がある³⁾）。しかしながら、このような試みは歩道にはまだ波及していない。これは、歩道の維持管理にまで、予算が咲きにくい状況にあることに加えて、歩道上で通行障害を起こす段差やカントは、図1のような歩道の切り下げによる結果としてできるものが多く、これらは法律上の問題がないため整備の対象にならない。

このような段差やカントは歩行補助車、小児用の車、身体障害者用の車いすといった車輪を持つ器具にとっては、通行障害になるものであり、場合によっては命にかかわる可能性がある。そこで、これらの情報を、快適な歩行のために収集して提供する枠組みが求められる。もちろん、その中には、歩道の老朽化に伴って補修を必要とする箇所も含まれるため、収集するデータは維持管理のためにも利用可能である。しかしながら、車輪を持つ器具を用いた歩行を妨げるような段差やカントは、歩行空間上に多数存在し、人手で探すには困難な点も多い。そこで、本研究では、これらの情報を自動取得する方法を開発研究することとした。

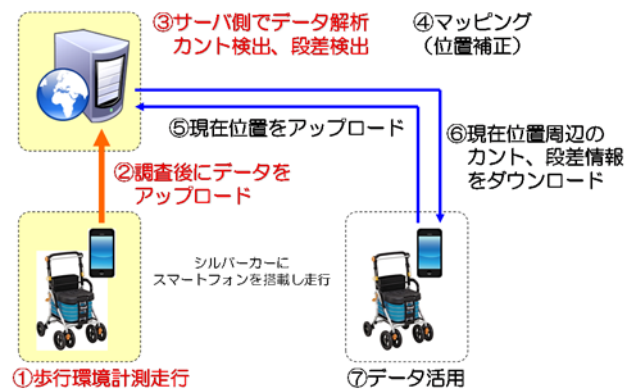
図2 歩行環境計測・利用システムの構成

スマートフォンとシルバーカーを用いて、図2に示すような歩行環境計測・利用システムを開発する。システムは、スマートフォンアプリとクラウド上にあるサーバプログラムで構成されている。サーバプログラムは MySQL と GeoServer をベースに構築した。スマートフォンアプリは、アンドロイド端末のみを対象として「ProbeBase」と名付けた(図3)。本システムでの機能について、以下に示す。

① 歩行環境データ取得 (スマートフォンアプリ)

スマートフォンの持つGPS、加速度、ジャイロ、地磁気、気圧センサの情報を取得し、テキスト形式でスマートフォン内部に蓄積する。計測時のスマートフォンの据え付けは、ジェル状マット(地震対策用)にて図4のように行う。

② 取得データアップロード (スマートフォンアプリ)

①で取得したデータをサーバプログラムにアップロードする。

③ 段差・カント検出 (サーバプログラム)

②でアップロードされたデータを検出アルゴリズムにかけ、一定以上の段差、カントを特定し、GPS座標とともにデータベースに登録する。

④ マッピング (位置補正) (サーバプログラム)

GPSデータの位置を補正し、地図データとして登録する(未実装)。

⑤ 段差・カント情報のリクエスト(スマートフォンアプリ)

シルバーカーの現在位置から周辺の段差・カントの情報をリクエストする(未実装)。

⑥ 段差・カント情報の送信 (サーバプログラム)

リクエストに応じて検索した情報をスマートフォンアプリに提供する(未実装)

⑦ データ活用 (スマートフォンアプリ)

取得したデータを用いて、障害回避のメッセージを発する(未実装)。

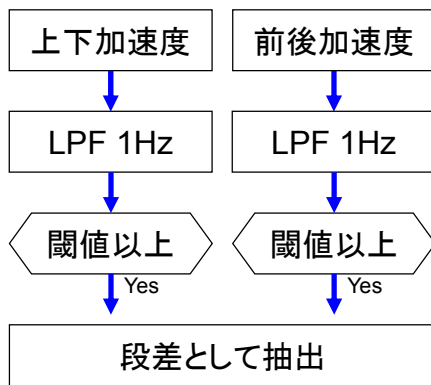
図5 段差の検出アルゴリズム

段差の検出アルゴリズムは図5のようになる。上下加速度は、図6に示すように段差を「上った結果」あるいは「下った結果」を加速度より判定するために観測するものであり、前後加速度は、図7に示すように段差に「突っかった結果」の加速度を観測するためのものである。それぞれの値が設定の閾値を超えたとき、段差として抽出することにした。

段差、カントの計測には、加速度センサの値を用いている。しかし、生データではデータが安定しないため、1 Hzのローパスフィルタをかけることで値を安定化させている。ローパスフィルタの周波数は、利用するシルバーカーに依存する。今回は、幸和製作所 テイコボルサ WS01 を実験機器として選び、この機器に合わせてキャリブレーションを行っている。

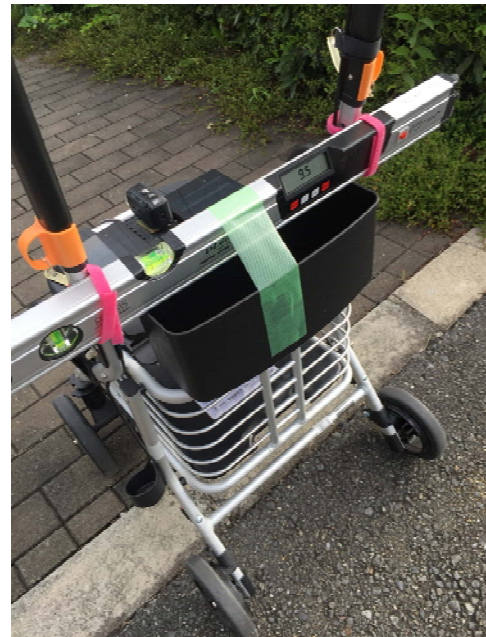
図12 カートの精度の確認

カートに関しては図12に示すようにレベルゲージとスマートフォンで計測を行いデータの本実験で利用するに十分な精度が確保できることを確認している。
