# 車両に取り付けたカメラによる路面標示の擦り切れ検出手法の提案

道路は人々のライフラインとして非常に重要であるが、全国の道路で老朽化が進んでいる。道路の維持管理には特殊な車両が必要になり、大きなコストが掛かってしまうため、道路の管理に手が回りきらない。そこで本研究では、特殊な車両を使わなくても道路の点検を可能にすることでコストを抑えることを目的とする。本稿では路面標示の状態収集に着目し、天球もしくは半球カメラを用いて路面標示の撮影を行い、その画像から擦り切れの有無を検出する手法を提案する。本稿の実験ではカメラとして RICOH THETA を使用した。カメラを車両に取り付けずに撮影した画像で提案手法について考察し、白線の検出と擦り切れの検出を行った。実験によって検出精度を確認した後に、車両に取り付けて走行した際の撮影及び検出を行った。結果、カメラと提案手法を使うことで走行時に撮影した画像でも路面標示から擦り切れの検出が出来た。

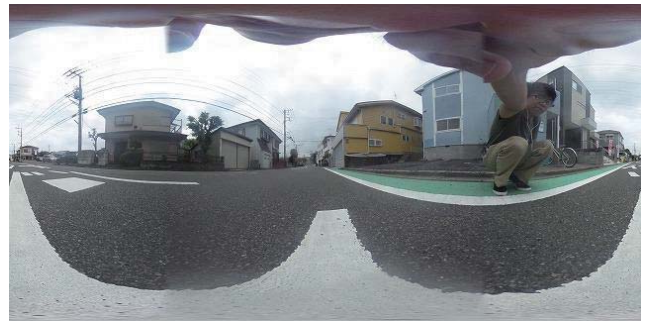
図2. 擦り切れない路面標示

はじめに、カメラで擦り切れない路面標示と擦り切れのある路面標示を撮影し、路面標示の検出方法、擦り切れの検出について考察する。カメラで擦り切れない路面標示を撮影した結果を図2、擦り切れのある路面標示を撮影した結果を図3に示す。

まず、路面標示の検出手法について検討する。図2、図3より、空の部分を省くと白色の画素は路面標示のみになる。本研究では、車体の底部に取り付けて路面標示を撮影することを想定しているため、空の映り込みはなくなると考えられる。よって、各画素の輝度を見ることで白線だけを検出することが出来ると考えた。

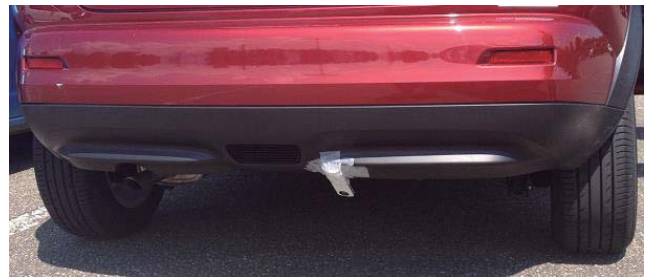
図 5. カメラを車両の後面底部に取り付けた画像

まず, 図 5 に示すように車両の後面底部に取り付け撮影した。カメラで撮影した画像を図 6 に示す。

図 5 より, 後面底部が丸みを帯びており, 地面に対して垂直に取り付けることが出来なかった。よって, 図 6 では全体が湾曲した画像になっている。図 6 より, 広い範囲の撮影が出来ていることと, 地面の様子が撮影出来ていることが確認出来る。しかし, 図 6 の車体の左に車が並んでいることが見えることから, 後面底部に取り付けて撮影した場合, プライバシーの確保が十分に出来ていないことが分かった。

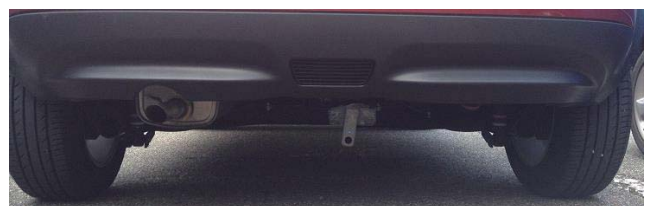
図 7. カメラを車両の下腹部に取り付けた画像

次に, 図 7 に示すように車両の下腹部にカメラを取り付けて, 擦り切れていない白線を撮影した。その画像を図 8 に示す。

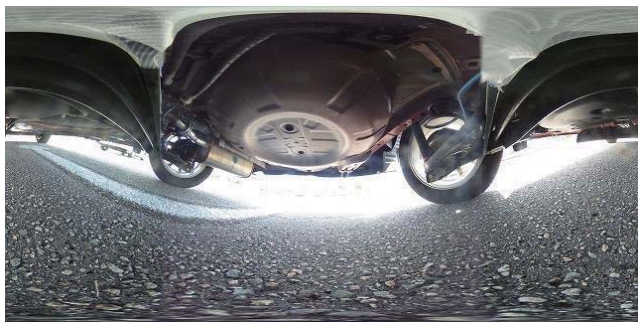
図 8. 車両の下腹部にカメラを取り付けて擦り切れていない路面標示を撮影した画像

図 8 より、車体の下腹部に取り付けた場合、周りの風景はほぼ映り込まないことが確認できた。また白線の様子も鮮明に映っているため、カメラを車両の下腹部に取り付けて、走行時の撮影を行うことにした。

はじめに、停車時に撮影した画像に対して提案手法を行い、擦り切れの有無によって、一致度と擦り切れ度のそれぞれに差が生じるか確認した。図 9 に擦り切れのある路面標示の画像を示す。図 8 の画像にそれぞれ提案手法を行った場合、一致度は 104%，擦り切れ度は 19%だった。これに対して図 9 の画像の一致度は 95%，擦り切れ度は 44%だった。このことから、擦り切れの有無によって一致度と擦り切れ度のどちらにも差が生じることが確認出来たため、停止時の車両に取り付けたカメラで撮影した画像に対しても、提案手法による擦り切れの検出は有効だと判断した。

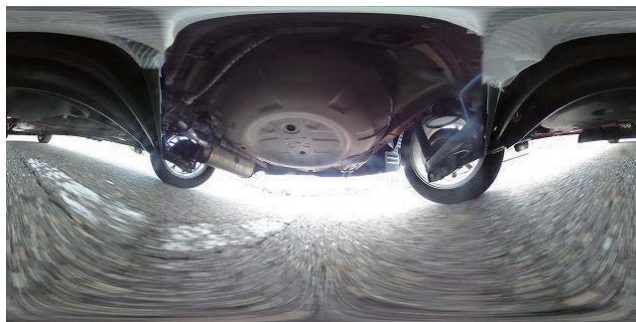
図 10. 徐行(10km/h 以下)で走行し撮影した擦り切れた路面標示

3.7 節で、停止時の車両に取り付けたカメラで撮影した画像にも提案手法は有効だと判断したため、本節では走行時に撮影した画像に対して提案手法による擦り切れ検出を行う。それぞれの走行速度で擦り切れのある路面標示と擦り切れていない路面標示を撮影した。以下に、それぞれの速度の際に撮影出来た擦り切れ有の画像を示す。徐行(10km/h 以下)で撮影した画像を図 10 に、20km/h で走行しながら撮影した画像を図 11 に、30km/h で走行しながら撮影した画

図 10, 図 11, 図 12 より、速度が上がるにつれて、道路の粗い部分が線になっていることが分かる。また、図 10, 図 11 を見ると擦り切れている部分も画像が平滑化してぼやけたようになっていることが分かる。このことから、速度が上がることで画像全体がぼやけて擦り切れ部分が潰れてしまうかもしれないと考えた。20km/h の走行時に撮影した路面標示の擦り切れ無しの画像を図 13 に示す。
