# 通行人接近検知による注意喚起システムの構築と評価

**概要：**ドライバーにとって見通しの悪い危険地点にセンサを設置し、通行人の接近を検知すると、同地点に接近中の車両内に取り付けられた端末にアラート音とカメラ映像で注意喚起を行うシステムを構築した。大学構内を運行するオンデマンドバスを用いてフィールド実験を実施し、本システムがドライバーの運転行動に与える影響を観察することで、本システムの有効性を評価した。

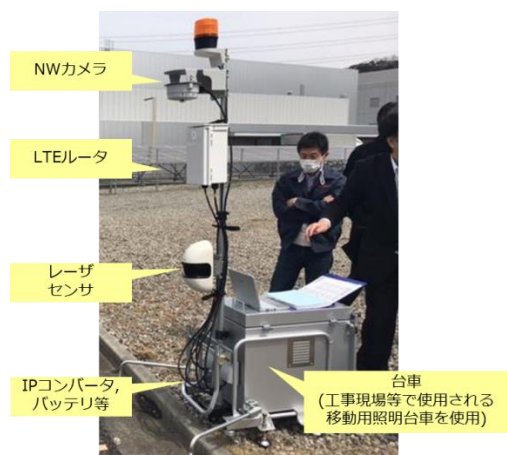
図 2 道路側装置 (可搬型)

- ・ レーザセンサ (近赤レーザー光 距離測定方式)
  - 通行人の検知に使用. 仮想検知線をどの向きに横切ったかに基づいて通行人の進行方向を判別し, 交差点に接近する通行人にのみ反応.
  - 警戒エリア: 角度  $190^\circ$ , 距離: 半径 30m
- ・ ネットワークカメラ
  - センサ反応をトリガに, 通行人の様子を撮影し, 遠隔映像監視システムに伝送.
- ・ ルータ
  - NTT ドコモ Xi データ通信 (4G LTE) + インターネット経由により, センサおよびカメラと遠隔監視システムを接続.
- ・ その他
  - 可搬型装置 (図 2, 3) には電源のない様々な場所に持ち込んで実験できるようにバッテリーを搭載.

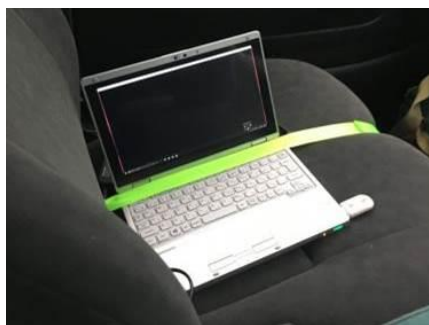
図 4 車載クライアント PC

- 4G LTE モジュール内蔵 Windows10 PC に USB 型 GPS 端末を接続して使用 (図 4)。

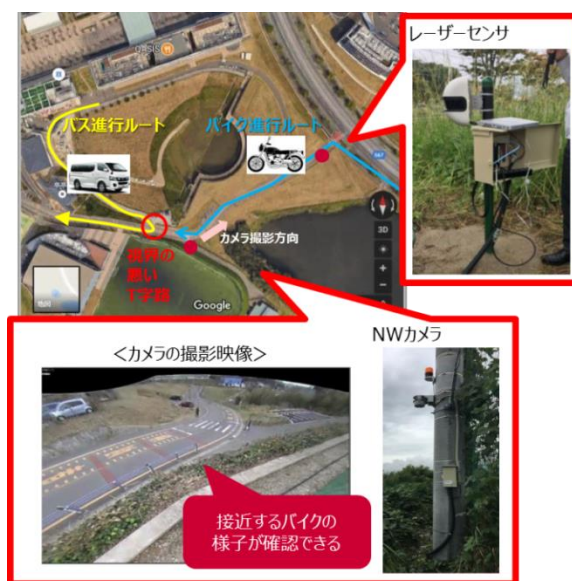
図 6 フィールド実験実施場所

九州大学 伊都キャンパス内を運行中のオンデマンドバス 2 台に車載クライアント PC を搭載し、図 6 のとおり同キャンパス内の見通しの悪い丁字路に道路側装置を固定設置した。なお同地点ではバイク、自転車、歩行者ともに通行するが、特に走行速度の速いバイクがバス車両との衝突危険性が高いため、本実験および評価ではバイクを主対象に設定した。

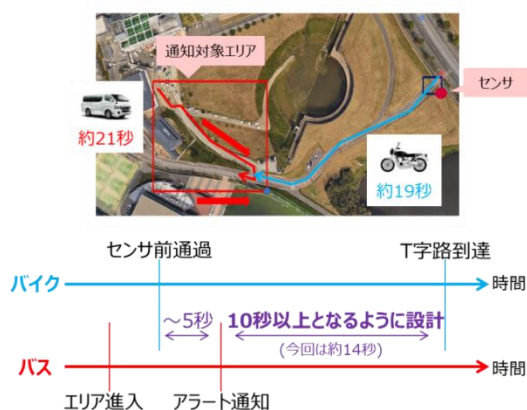
図7 通行人（バイク）およびバスの到達時間

通知遅延時間を5秒とすると、図7のとおり、バイクがセンサの設置場所から丁字路に到達するまでの所要時間が15秒以上となる地点にセンサを設置する必要があることになる。今回は約19秒の位置に設置することで、注意喚起してからバイクが丁字路に到達するまでに十分な時間を確保した。

今回の実験場所では、バスにとって、アラート音受信による注意喚起からバイクの丁字路到達までに少なくとも10秒以上の余裕をもたせるように、センサの設置場所を設計した。実際には、センサ前をバイクが通過してから注意喚起するまでの時間には遅れが発生しており、センサを検知してから注意喚起を行いバイクと丁字路で出会うまでには以下の2つの時間を考慮する必要がある。

まず、センサ前をバイクが通過してからバス車内クライアント PC に注意喚起が届くまでにかかる時間について計測した。センサ反応から車載クライアント PC へのアラート音通知までの遅延時間を実環境で測定したところ、表1のとおり、平均通知遅延時間が3.0秒、通知時間の幅としては2～5秒程度だった。
