# 航空写真を用いた画像認識による被害認定業務の迅速化

**概要：**災害が起こった際、自治体は被害認定調査を行い、被災者に罹災証明書を発行する。罹災証明書は各種支援策の判断材料として用いられるため、迅速かつ正確に発行されなければならない。しかし、これまでの地震災害では多くの時間を要しており、結果として被災者支援に大幅な遅れをもたらしていた。また、屋根調査時において屋根全体を完全に見ることができず正確な調査を行えていない。そこで本研究は航空写真から深層学習を用いて屋根の損傷率を自動で算出し、被害認定調査の迅速化と正確化に寄与するシステムを構築する。筆者らの先行研究により、学習データが不足していることが本システムの課題となっていたことがわかったため、本システムでは屋根面で分割し、学習データを増加させ、損傷率を算出する。Semantic segmentation では屋根面が分割できなかったため、今後は instance segmentation を利用し、その後深層学習により損傷度を算出する。

## Rapid Method of Damage Building Investigation Using Deep Learning from Aero Photo Images

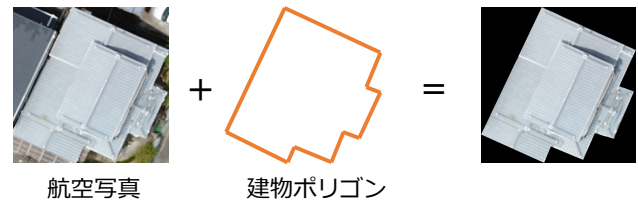
図 4. トリミングアルゴリズム

リゴンの頂点の位置情報を用いることで、屋根画像データベースを自動で作成する(図 4)。これにより、画像データを作成する時間を削減することができ、迅速に推測することが可能となる。またポリゴンを利用していることから、エリア単位での推測ではなく、建物単位での推測を行うことができ、より詳細な情報を得ることができる。そして屋根以外の部分を黒く塗ることで、無駄な情報を排除でき、精度向上が期待できる。

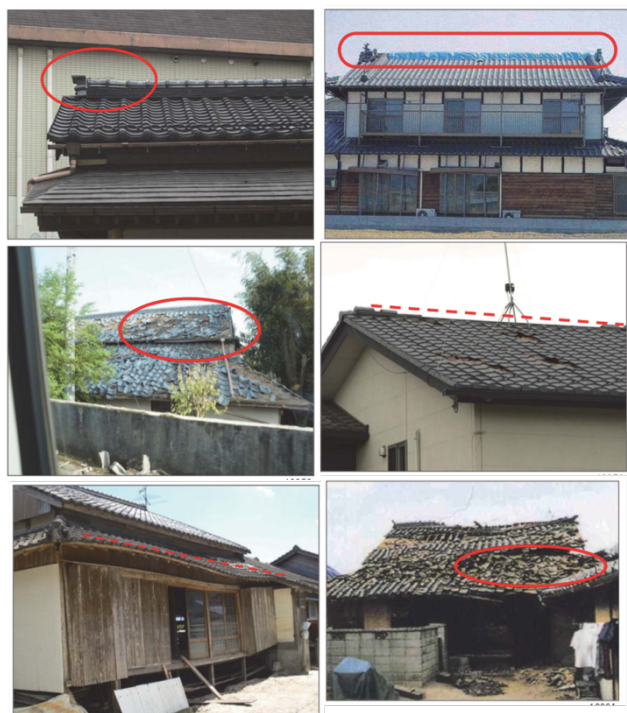
図 5. 損傷程度の例

(左上:程度Ⅰ, 右上:程度Ⅱ, 左中・右中:程度Ⅲ, 左下:程度Ⅳ, 右下:程度Ⅴ)

各屋根面の損傷程度(図 3)を調べ、それらの屋根面の面積割合(該当屋根面の面積/全屋根面の面積)と掛け合わせたものを、全ての屋根面で足し合わせることで屋根面の損傷率は算定される. 図 5 は損傷程度の例を表し、式(1)は損傷率の算出方法を示す.
