航空写真を用いた深層学習による 地震災害時の屋根損傷家屋の把握

概要：被災者支援策の判断材料として用いられる罹災証明書の発行は迅速性と正確性を必要とするが、これまでの地震災害では多くの時間を要しており、行政は更なる効率的な仕組みを必要としている。本研究では、地震災害時に航空写真と建物ポリゴンのデータから深層学習を用いて地震被害の大まかな規模と全体像を把握する屋根損傷家屋把握システムを開発した。このシステムは航空写真と GIS の建物ポリゴンの位置情報を用いて、自動で画像データベースを作ることができ、迅速な予測が可能であると考えられる。ブルーシートの有無の判別の正解率は 97.00%、直接見える被害の判別の正解率は 84.03%という結果となった。深層学習では高画質で大量の画像データが必要である一方、現状では高画質な画像データ数が乏しいという問題点が浮き彫りになったため、画像認識モデルや学習方法に今後さらなる検討を行わなければならない。

Estimation Method of Roof-damaged Buildings from Aero Photo Images using Deep Learning in Earthquake Disaster

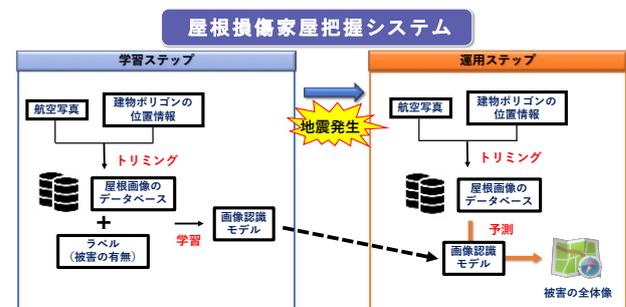
図1 システムの全体図

被害認定業務迅速化を目的とし、航空写真からDCNNモデルを用いて地震災害時の被害の規模、全体像を把握する図1のようなシステムを屋根損傷家屋把握システムと定義する。

本システムでは、地震発生前に被害を判別するためのDCNNモデルを作る学習ステップと地震発生後にそのDCNNモデルを使って、実際に判別を行う運用ステップの2ステップから構成される。地域ごとの屋根の損傷の仕方に違いはないと仮定し、災害発生前のデータを学習データとして用いることとする。

学習ステップでは航空写真から、まず建物ポリゴンの頂点の位置情報を使って一つ一つの建物の画像を切り抜くトリミングの作業を行う。次に建物、つまり屋根画像のデータベースを作り、被害・ブルーシートの有無を目視で判定し、それぞれの画像にラベル付けを行う。画像とラベルのデータベースから学習を行い、DCNNモデルのパラメータを設定し、モデルを構築する。そして地震発生後の運用ステップでは航空写真からトリミング作業を行い、画像のデータベースを作った後、学習ステップで作成したDCNNモデルから屋根損傷がある家屋を把握し、地震被害の大まかな規模、全体像の把握を行い、被害認定業務迅速化へとつなげる。

災害発生直後、屋根の損傷部分は直接見える状態であるが、発災から時間が経ち雨などの悪天候が予想されると、多くの被災者はその損傷部分をブルーシートで覆う。航空写真を撮影するまで時間がかかる場合や、余震などによって再度撮影する場合にはブルーシートがかかっている状況で航空写真を撮影することが予想される。このとき、被害の全体像を確認するには、実際の損傷部分はブルーシートで覆われ、見えなくなっているためそのブルーシートの有無で損傷の有無を判断せざるを得なくなる。そのため、本システムでは屋根の損傷を直接判別するモデルとブルーシートの有無を判別するモデルの2つのモデルを用いる。

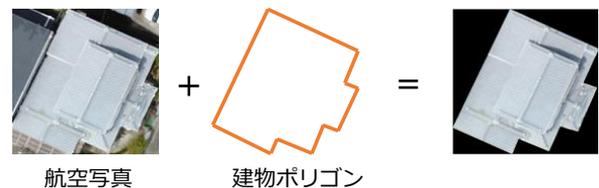
図2 トリミングを行なった後の画像

まず、GIS から得た建物ポリゴンの頂点の位置座標からその建物ポリゴンの外接四角形を求める。その四角形の中にある一つ一つのピクセルが建物ポリゴンの内に入っているかどうかの内外判定を行う。建物ポリゴンの外にある場合はそのピクセルを黒く塗り、内に入っている場合はそのままにすることで、図2のような建物の屋根部分を切りとった画像ができる。

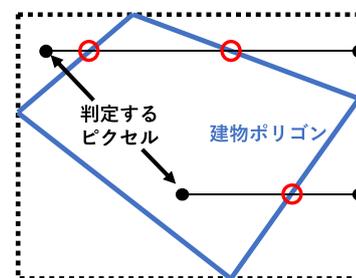
図3 内外判定

内外判定は、図3のように判定するピクセルとそれと同じ高さの右端のピクセルが作る線分が建物ポリゴンの辺と何回交わるかを数える。その交点の数が偶数の場合は建物ポリゴンの外側、奇数の場合は建物ポリゴンの内側にあると判定する。

二つの線分が交わるかどうかは三角形の符号付き面積から判断する。A(xA,yA),B(xB,yB),C(xC,yC)を頂点とする△ABCの符号付き面積Sは以下の式(1)ようになる。

例えば、線分Kを構成する点をa,bとし、線分Mを構成する点をc,dとし、△abc, △abd, △cda, △cdbの4つの三角形の符号付面積をS1,S2,S3,S4とすると、S1とS2が異符号かつ、S3とS4が異符号のとき線分Kと線分Mは交わることがわかる[16]。

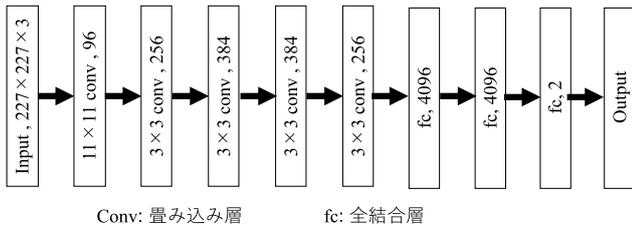
図4 AlexNet の構造

本研究では AlexNet(図4)という DCNN モデルを用いる。AlexNet は 2012 年の世界的な画像認識コンテスト ILSVRC で優勝したモデルであり、高い精度を持つことが知られている[17]。

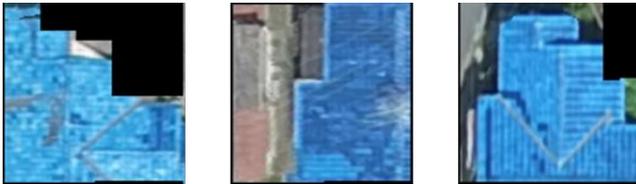
図 6 ブルーシートがかかっていると間違えて予測した画像

ブルーシート判別において、モデルは図 6 のように青い屋根を持つ画像をブルーシート有り間違えて予測する傾向にあることがわかった。また、図 7 は同様の条件でモデルを学習させた後、評価用データを予測した結果を地図上に可視化した例である。この図からわかる通り、ブルーシートがかかっているのかかかっていると間違えて予測したデータが多かった。ブルーシートがかかっている家屋の方が比較的多い災害では、このような問題が生じてしまう恐れがあると考えられる。

今後は青い屋根などのデータを正しく判別するために、先に青い色を含むかどうかで画像データをふるいにかけたのちに深層学習を用いてブルーシートかどうかを判別するなどの工夫が必要である。また、建物ポリゴンの位置情報に利用している測地系を変更するなどして、建物ポリゴンと実際の建物とのズレを無くすことで精度にどのような影響を与えるかを確認しなければならない。そして学習データの数が乏しい状況を考慮し、精度向上のために学習モデルや学習方法を改良していく必要がある。また屋根被害が出にくい瓦以外の屋根を持つ建物の被害を検出できるようなシステムを構築すると、より被害認定業務を効率化させることができると考えられる。

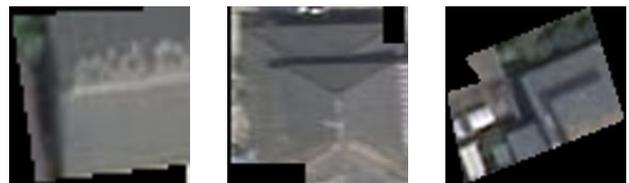
図 8 直接被害判別で使用した画像データ

直接被害判別では、正解率・再現率・MCC の全てがブルーシート判別より低い結果となった。再現率が特に低いことから分かる通り、ブルーシートの特徴よりも屋根が被害を受けているという特徴を見つけることが難しいためであると考えられる。また、今回の直接被害判別で使用した画像データ(図 8)の解像度が低いことも大きな原因であると考えられる。しかし、地震災害の頻度の低さと高画質な航空写真を撮ることができるドローンの開発から日が浅いことから、屋根の損傷部分が直接見える高画質な画像データは多くは存在しない。また地震発生から数日後にはブルーシートがかかるため、被災地外からの支援者などがそれまでに撮影を行うことは容易ではない。よって、直接被害判別による迅速な被害予測を行うためにも、行政機関や支援団体、民間企業、研究機関などが協力し、できるだけ迅速に航空写真を撮影し、共有する仕組みが必要であると考えられる。

また図 8 のようにトリミングアルゴリズムにより画像データを作る際、実際の建物の形とはずれて切り抜いているデータが多く存在していた。このずれにより、屋根以外の

余分な情報が写ってしまったり、損傷部分が見切れてしまったりしたことにより精度が低下してしまったと考えられる。
