特集号招待論文

# ロボットフレンドリービルディングに向けた館内交通ルールに関する実証実験

人とロボットの協働を前提としたロボットフレンドリービルディングを目指し、自律走行ロボットが施設内を移動するときの安全上の課題を、館内交通ルールにより解決することを意図した実証実験を行った。ルール設定により、人や家具への衝突や災害時に防火戸と干渉するリスクが低減される一方、ルールが過剰になるとロボットの走行に制約がかかるため運用効率を低下させる可能性が示された。

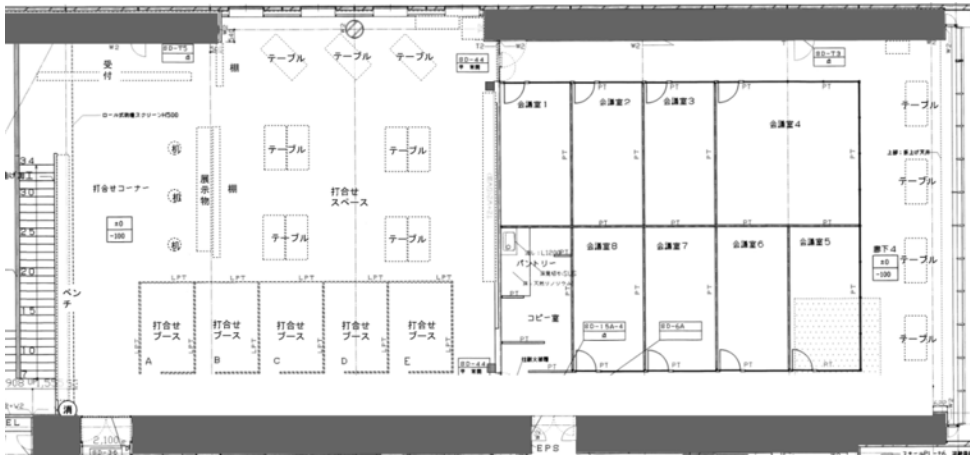
図1 日建設計東京ビル2階平面図（当時）

本実証実験は、日建設計東京ビル（東京都千代田区飯田橋2-18-3）の2階の受付・会議室エリアを対象に行った。対象エリアの平面図を図1に示す。

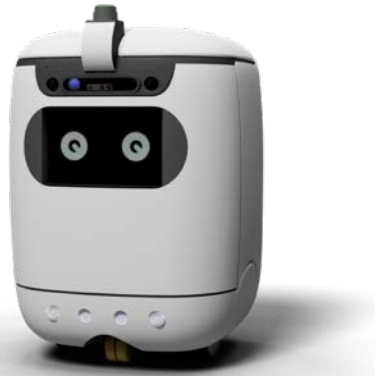
図2 配送ロボットRICE

本実証実験に用いたRICEはアスラテックが日本展開を行う、屋内向けの配送ロボットである。ロボット内に荷物を収納し、ロック機能によりセキュリティを確保して配送を行うことができる。また、エレベータやセキュリティ扉ともシステム連携を行うことが可能で、フロアを跨いだ広い範囲での運用を行えるため、ホテルやオフィスビルなどで導入が進んでいる。図2に配送ロボットRICEの外観を示す。

自律走行やマッピングにはLiDAR（Light Detection And Ranging）を用い、深度カメラや超音波センサにより障害物を検知することが可能である。また、LTEもしくはWi-FiによってRiceCoreと呼ばれるクラウドシステムや、各種外部システムと通信することができる。

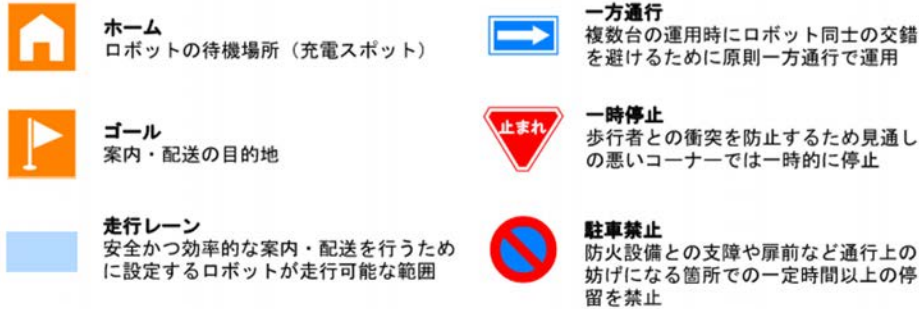
図3 本実証実験で想定した館内交通ルール

図面調査および現地調査で抽出された課題に対して、屋外一般道を参考にしたロボット用の館内交通ルールを設定した。図3に本実証実験で想定した館内交通ルールを示す。

① 一時停止

課題①の歩行者との接触を回避することを主な目的として、曲がり角または人の動線を横断する箇所において一時停止のルールを設定した。曲がり角から少しか顔を出した位置で停止することで、歩行者から視認しやすくすることを期待した。

② 走行レーン

課題②の家具等への衝突を回避するため、ロボットが走行可能なエリア（走行レーン）を設定した。LiDARや超音波センサで検知できない恐れのある家具が設置されているエリアは、ロボットが進まないよう走行レーン外とした。また、扉前など人との衝突の恐れがある場所においては回避可能な扉前空間なども走行レーンから外すことで、課題①への配慮も行った。

③ 駐車禁止

課題③の防火扉との干渉を回避するため、防火扉の開閉軌跡内にロボットが停止しないことを求めるルールを設定した。軌跡内の通過も含め不可とすることも考えたが、通常防火扉や防火シャッターは通路幅全体を対象とするため、通過は許容した。

④ 一方通行

課題④のロボット同士の交錯を回避する目的で、一方通行のルールを設定し、ロボット同士が正面で鉢合わせる事象をなくすことを期待した。

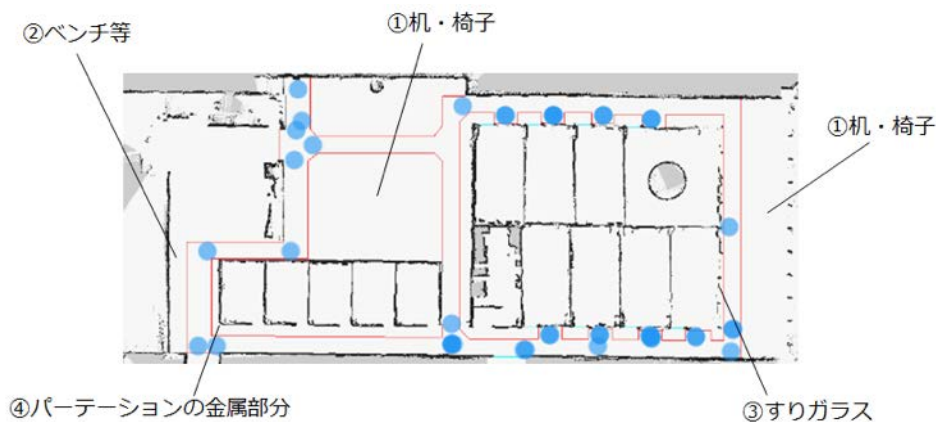
図6 作成された地図データ

事前の課題②の内容について、現地にて実際のロボットに搭載されたセンサを用い確認を行った。図6に作成された地図データを示す。図7に示す机・椅子、ベンチ、すりガラス、パーティションの金属部分の4項目が、LiDARによるマッピングで検知されない障害物であった。

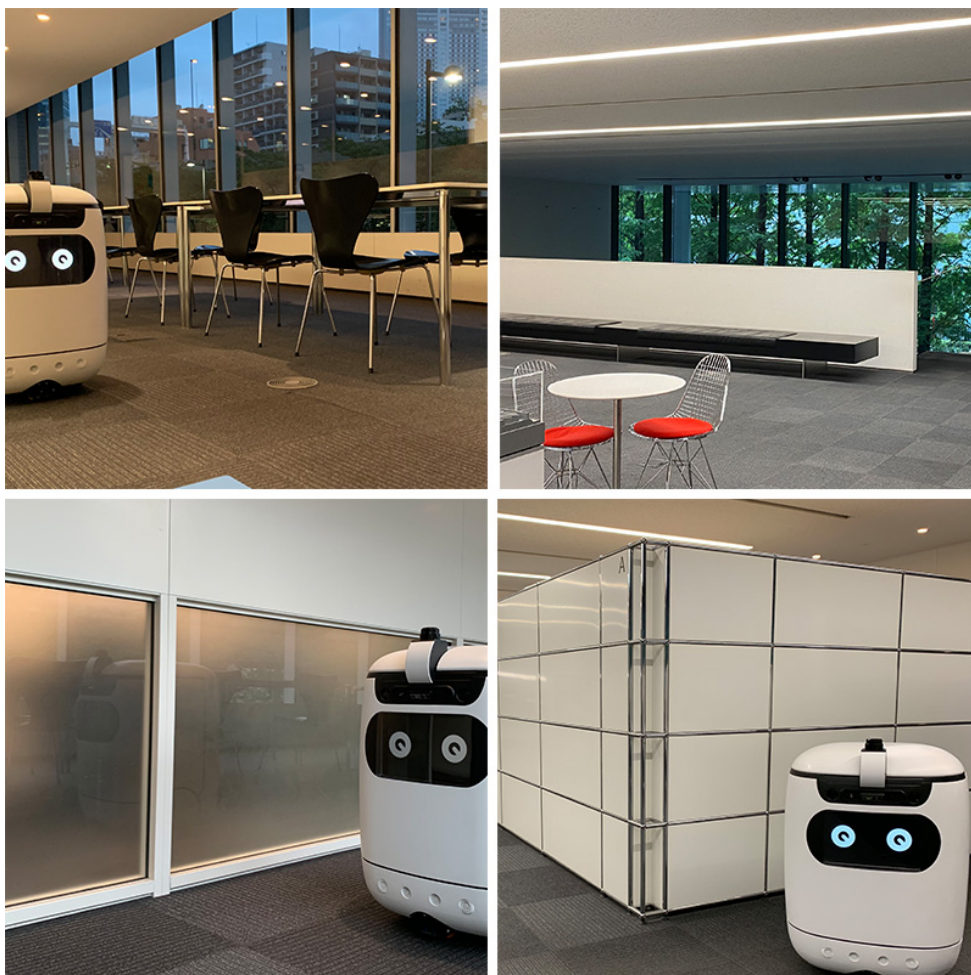
図7 検知されなかった障害物

左上：①机・椅子 右上：②ベンチ  
 左下：③すりガラス 右下：④パーティションの金属部分

机・椅子はそれぞれの足が細いステンレス素材であり、2次元LiDARで検知しやすい面がなかったことで認識されなかったものと考えられる。

ベンチはLiDARが設置されている床上75cmの高さよりも低い約40cmの位置に座面があるため認識されなかった。

すりガラスは、場所によって検知された個所とされなかった個所があった。外壁の窓ガラスに近いエリアで検出されにくかったことから、外光の影響があるものと考えられる。

パーティションは、机・椅子と同様に、コーナー部分に細いステンレス素材が用いられていたことが原因と考えられる。

走行レーンはこれらの障害物を避けるよう設定、調整を行った。

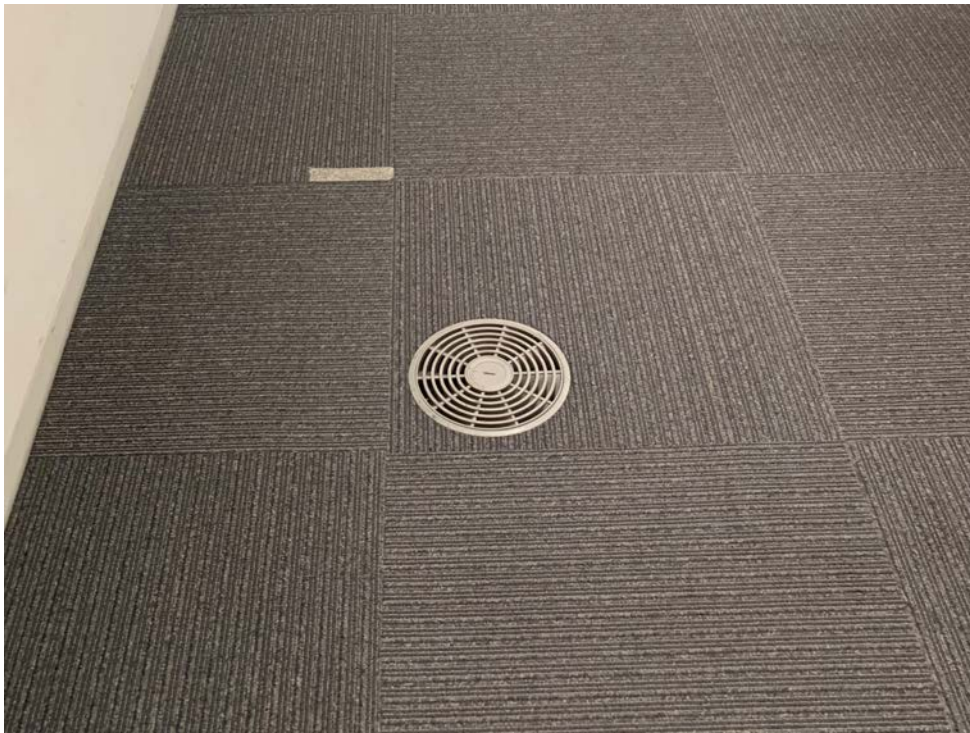
図8 床吹出口（直径約230mm）

本実証実験空間は、空調が床から吹き出す方式となっていたが、床面の吹出口の付近において、走行試験中にロボットが障害物を避けるような停止、方向転換等の所作が観測された。図8に床吹出口の写真を示す。

周辺室温は26°C程度であるのに対し、床吹出口からは18°C程度の冷気が送風されていることから、温度の境界面を超音波センサが障害物と誤検知したことが原因だと想定した。

この対策として、走行レーンと床吹出が干渉するエリアにおいては超音波センサをOFFとすることで、床吹出口付近での異常な所作は改善された。安全上、超音波センサをOFFにすることは最小限とすべきであるが、今回の対象範囲は、直線上で、障害物なども置かれていないところであったために、このような対策が可能と判断した。

走行エリアは原則タイルカーペットが敷設されていて、ロボットの走行上、滑りの懸念はないが、当該事象が発生した個所は、先述の床吹出口が設置されていた。床吹出口は樹脂製かつ数mm周囲より高いため、ロボットの車輪の滑りやズレが発生したものと考えられる。

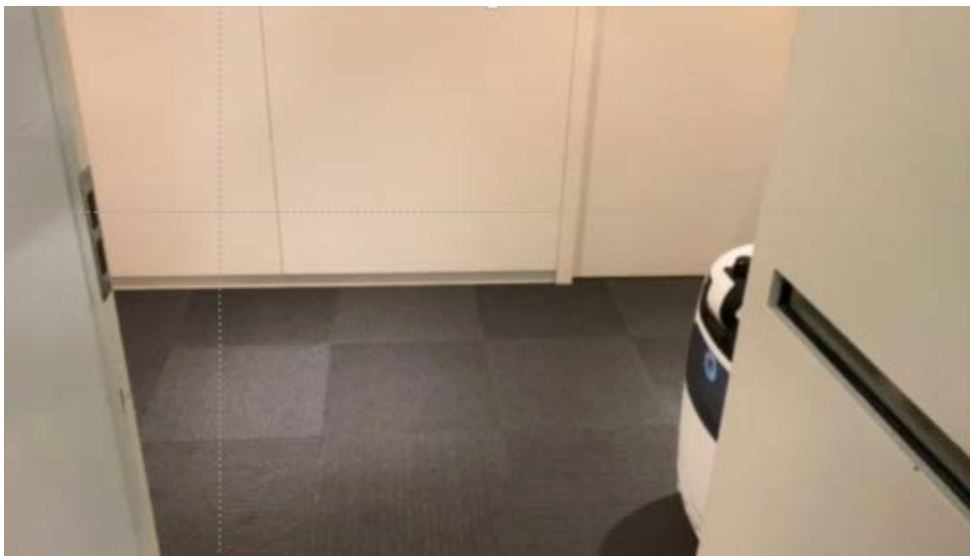
図10 扉前にて一時停止するRice

一時停止の設定は、Waypointを用いることで、想定機能を比較的容易に満足することができた。安全性の観点で、定量的に評価することはできていないが、扉前の廊下部分を停止なしで通過する場合と、一時停止して通過する場合とで、人からの視認性はあきらかに異なることを確認した。図10に一時停止をしているタイミングでの写真を示す。さらに、一時停止に加えて音を鳴らすことを実験し、音を鳴らさない場合よりも人がロボットの存在に気づきやすくなり、安全性がより高まる可能性が確認された。ただし、音を鳴らす場合には、周囲の環境に配慮しつつ、注意喚起をするのに適切な音量設定が必要であることも示唆された。

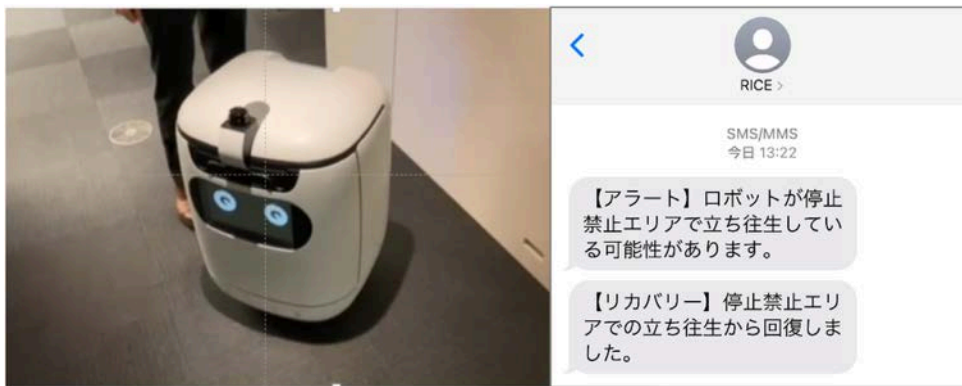
図11 防火扉前で停止した際のエラーメッセージ

駐車禁止エリア内でロボットが停止した際の挙動を検証した。停止動作については、ロボットを人が取り囲むことで実現した。その結果、停止したタイミングにて担当者へのショートメッセージが送信されたことを確認できた。また、その後、走行を再開し駐車禁止エリアから脱出した際にも、同様のメッセージが通知されたことを確認した。図11に防火扉前で停止状況とショートメッセージの画面を示す。

この機能は、建物内の防火区画をまたいで自律走行するロボットに対しては、最低限求めたい機能の1つと言える。

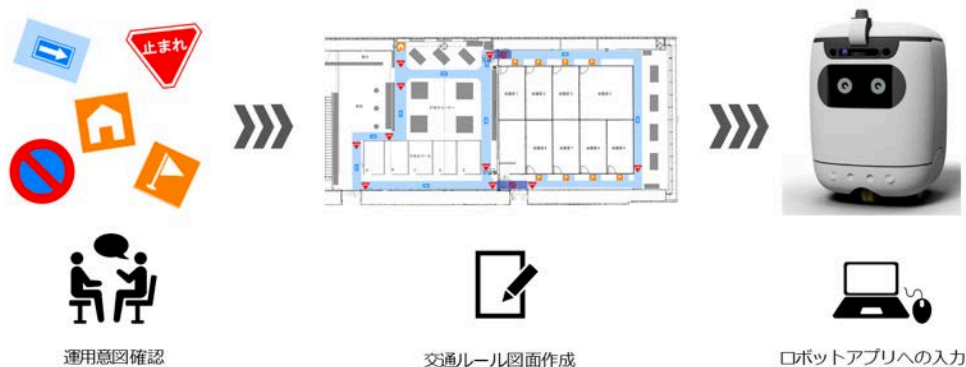
図12 現状のルール入力方法

安全対策としての館内交通ルールのうち、一時停止や駐車禁止については多くの建物および多くのロボットにおいて汎用的なルールとなり得ると考えられる一方、走行レーンや一方通行については、設定方法なども含め再考が必要である。また、現状は各ルールをロボット管理アプリケーションにて、ロボット1台1台に入力している（図12）が、将来多くのロボットを建物に導入することを想定した場合、複数のロボットを統合的に管理するビル側システムから各ロボットにルールを通知し、インストールする手法が必要になると考えられる（図13）。
