画像処理による自動車ボディのキズ抽出に関する基礎的研究

A Fundamental Study on Automobile Body Scratch Detection using Image Processing
Akira KATO[†], Kei KAWAMURA[†], Yusuke FUJITA[†],
Yoshihiko HAMAMOTO[†]
[†]Yamaguchi Graduate School

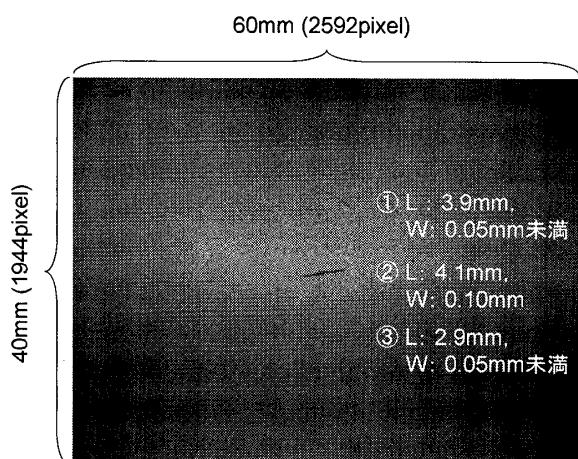
図 1 撮影環境

プレートには 3 つのキズがあり、上から順にキズ①（長さ:3.9mm, 幅:0.05mm 未満）、キズ②（長さ:4.1mm, 幅:0.10mm）、キズ③（長さ:2.9mm, 幅:0.05mm 未満）とする。撮影条件および撮影環境を、それぞれ表 1 と図 1 に示す。撮影実験では、図 1 のプレートの角度 θ を 30° から 150° と変化させ、キズを撮影した。なお、使用したカメラは市販のデジタルカメラである。ここで、図 2 には、撮影画像例（ $\theta = 120^\circ$ ）を示す。

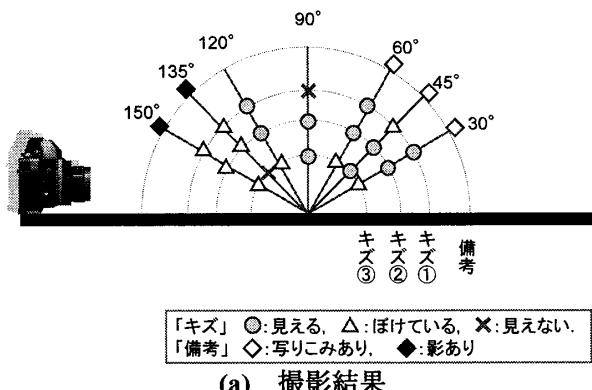
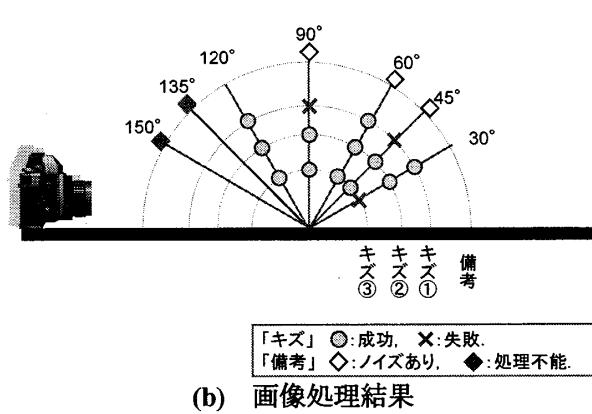
図 3 撮影角度の影響

本研究では、撮影角度を変えることにより、キズの写り具合の変化に対する抽出精度のロバスト性を調査した。続いて、撮影された画像に対して本抽出法によりキズの抽出が可能かを確認した。ここで、図 3(a)および(b)は、それぞれ

「撮影角度とキズの視認性の関係」、および「撮影角度と画像処理結果との関係」である。なお、図 4 には、図 2 の画像に対する処理結果を示す。

プレートの角度 θ が 30° から 60° の場合は、蛍光灯がプレート表面に写った。角度 θ が 90° の場合は、キズが白く写った。それ以外の場合は、キズが黒く写った。角度 θ が 135° および 150° の場合は、キズがぼけた。これは、対象が暗くなり、カメラのピント調整が困難であったためである。

蛍光灯が写りこんでいるが、蛍光灯の影響はなく、キズは抽出された。その理由は、キズのエッジ部分は階調値の変化が急で、写りこみは変化が緩やかであるのに対し、LoG フィルタで処理できたためである。角度 θ が 45° から 90° の場合には、ノイズが発生した。特に角度 θ が 90° のときに、ノイズが多く発生した。角度 θ が 135° 、 150° の場合は、撮影画像のキズがぼけているため、すなわち、キズの階調値の変化が緩やかであったため、本抽出法ではキズを抽出することができなかった。
