太陽電池モジュール劣化診断手法の開発

概要：2017年4月に施行された改正FIT法（電気事業者による再生可能エネルギー電気の調達に関する特別措置法）では、事業実施中の点検・保守の遵守が求められており、違反時は改善命令・認定取消が可能とされている。このような背景からも、異常や故障が存在する太陽電池モジュールをオンサイトで容易かつ経済的に点検・保守を行う手法が求められている。

本研究では、従来から太陽電池モジュールの屋内評価で主に活用されているEL(Electroluminescence)画像を撮影する手法に着目し、屋外に設置されている太陽電池アレイに対してオンサイトでのEL撮影を行った。フレーム積分機能を備えたCCDカメラ・EL発光を認識するためのモニタ・試験電圧を印加するための電圧印加装置の組合せからなる可搬型EL撮影システムを構築し、太陽電池アレイのEL撮影により簡易劣化診断が実現できることが分かった。

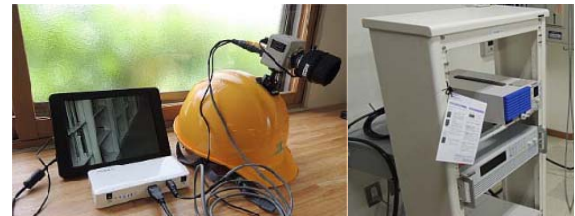
これらを構成する主要機器(図4)構成は、

①カメラ

太陽電池アレイの EL 発光を画像として撮影できるフレーム積分機能を持った近赤外線 CCD カメラで、発光量が小さくても EL 発光現象を捉えることができることを評価済みのもの。

②モニタ

モニタにより EL 発光を確認することで異常が疑われるモジュールのセルを特定することができる。

③電圧印加装置

診断対象のストリングが接続されている接続箱等に電圧を印加するための装置で、微小電流を制御できることから、1回路の電力で多くのストリングを同時に撮影可能となる。[13]

図4 小型カメラ, タブレットモニタ, 可搬型バッテリー, 電圧印加装置

この組合せによる可搬型システムにより、5m 以上離れた状態からオンサイトで EL 発光が捉えられるか評価した。その結果、図5に示すような画像を得ることができた。これにより、複数のストリングに対し同時に評価することが可能となり、太陽電池アレイのモジュール不良や劣化が疑われるセルに対する絞り込みが容易となると考えられる。

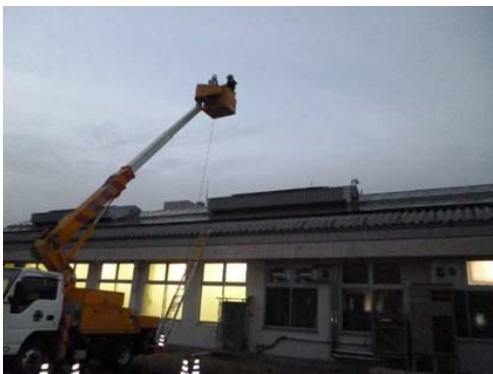
本手法におけるドローン利用の評価のため、屋根に取り付けられている太陽電池モジュールに対して高所作業車を使用し(図 10)高い位置から可搬型診断手法による EL 発光検査を行った。診断は日没後とし 1 回 1 分～2 分間の撮影を計 17 回行い、撮影距離 3.4m, 6m, 8m, 9.6m に分けて行った。

なお、画像確認する際に、ドローンに近赤外線カメラを取り付けて飛行させた場合の振動を想定し、手振れ動作も加え評価した。

図 10 高所作業車を使用した撮影の様子

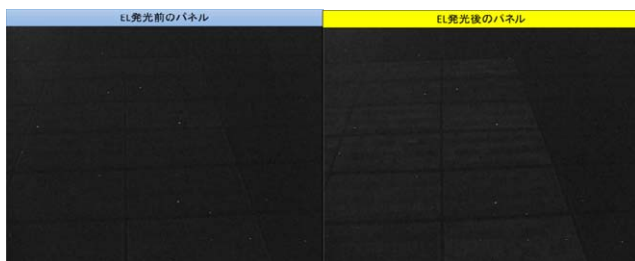
図 11 撮影距離 3.4m からの EL 発光画像

撮影距離 3.4m からの EL 発光前と発光後の画像を比較した。EL 発光は確認されたが、印加電圧と電流を低く設定したため、発光を捉えられなかつたため、この画像(図 11)による故障判断は難しいことが分かった。次の検証から印加電圧と電流の数値を高く設定し実行することにした。
