軍艦島モニタリングシステムの実装とその運用

概要：筆者らは、軍艦島における崩壊中の建築構造物の映像、加速度、音のデータを収集することで、建築構造分野に貢献することを目指している。本稿では、崩壊中の無人都市である軍艦島において、筆者らが2014年から構築してきた軍艦島モニタリングシステムの実装と、この3年間の運用実績について述べる。電力やネットワークなどのインフラが存在しない軍艦島において、この3年間、様々な問題に直面しながらシステムを拡張し続けてきた。現在では映像センサ4台、加速度センサ44台、音センサ38台を用いて軍艦島の3号棟、30号棟、31号棟、65号棟、70号棟、日給社宅をモニタリングしている。2017年7月の時点において、2.7TBのデータを取得できている。軍艦島モニタリングで取得したデータは、構造解析や軍艦島資料館の公開など研究用途や観光用途で利用している。

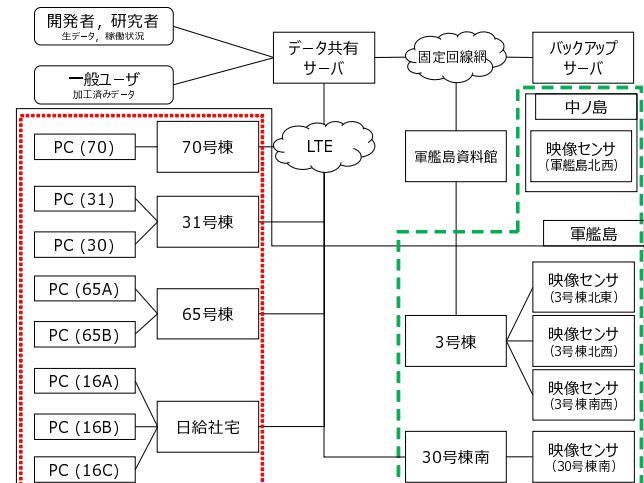
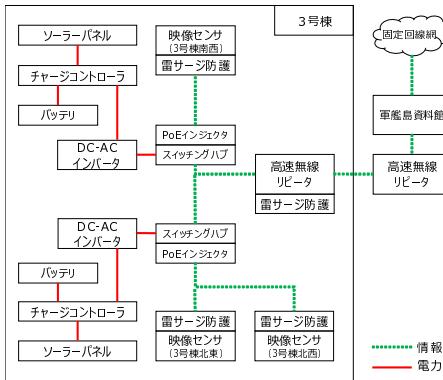
図 3 3号棟のモニタリングシステム

図3に3号棟のモニタリングシステムの構成を示す[9]。3号棟には、150Wのソーラーパネル2台、バッテリ5台、チャージコントローラ2台、DC-ACインバータ2台、本島にある軍艦島資料館にセンサデータを伝送する高速無線リピータ、映像センサ3台、スイッチングハブ2台、PoEインジェクタ2台、雷サージ防護4台、エコタイマーを設置している。ソーラーパネルはso-ra-150、チャージコントローラはMorningstarのSunSaver MPPT、バッテリは容量100AhのSEB100、高速無線リピータは使用周波数帯が25GHz・上り下り最大同時通信速度が56Mbps・通信距離が最大約10kmである日立国際電気

3号棟に設置した映像センサは縦 1280 px、横 960 px の画像を取得している。映像センサに割り当てられた IP アドレスに対して HTTP でアクセスすることで画像を取得できる。軍艦島資料館に設置した PC において、crontab を利用して定期的にプログラムを動作させることで 1 秒毎と 1 分毎の 2 種類の画像を取得している。

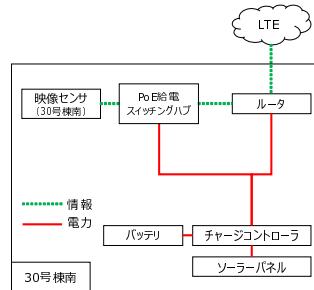
図 4 30号棟南のモニタリングシステム

図 4 に 30 号棟の自律モニタリングシステムの構成を示す [9,10]。30 号棟の自律モニタリングシステムでは、200 W のソーラーパネル、バッテリ、チャージコントローラ、映像センサ、ルータ、PoE 給電スイッチングハブ、エコタイマーを設置している。ソーラーパネルで得た電力はチャージコントローラを介してバッテリに蓄電する。スイッチングハブへの給電は、バッテリからインバータを介して行っている。映像センサへの電力供給は PoE 給電を用いている。30 号棟の自律モニタリングシステム付近に設置した映像センサでは縦 1280 px、横 960 px の画像を 1 秒毎に撮影している。撮影方法は 3 号棟に設置した映像センサと同様に HTTP でアクセスすることで取得できる。データ共有サーバにおいて、crontab を利用して定期的にプログラムを動作させることによって 1 秒毎の撮影を実現している。

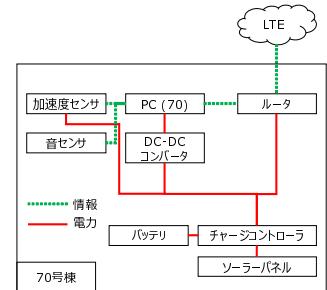
図 5 70号棟のモニタリングシステム

図 5 に 70 号棟のモニタリングシステムの構成を示す [11,12]。70 号棟には、100 W ソーラーパネル、チャージコントローラ、バッテリ、計測用 PC、ルータ、スイッチングハブ、加速度センサ 5 台、音センサ、DAQ、GPS モジュール、DC-DC コンバータを設置している。ソーラーパネルは so-ra-100、チャージコントローラは Tracer-2215BN、バッテリは容量 80 Ah の M24MF、計測用 PC はオペレーティングシステムとして Windows 8.1 を搭載した LIVA-C0-2G-64G-W-OS、ルータは LTE 対応の SIM を装着したぷらっとホームの OpenBlocks IoT EX1、加速度センサは日本航空電子工業の JA-70SA、音センサはサンワサプライの MM-MC23、DAQ は National Instruments の USB-6218、GPS モジュールには MikroElektronika の MIKROE-1032 を用いている。ソーラーパネルで得た電力はチャージコントローラを介してバッテリに蓄電する。ルータ、加速度センサへの電力供給はバッテリから行う。計測用 PC は入力電圧が 5 V であるため、計測用 PC への電力供給はバッテリから DC-DC コンバータを介して行う。計測用 PC とルータは Ethernet で接続されている。

70 号棟に設置している PC には、DAQ を介して加速度センサが、マイク入力端子に音センサが、USB 接続により GPS モジュールが接続されている。2 時間毎に 2 分間計測用 PC が起動して計測を行う。Web サーバへ、HTTP 通信の POST メソッドを利用してアップロードしている。アップロードに使用するプログラムは、サーバ側を PHP、クライアント側を C 言語で実装している。計測用 PC にはリモートアクセス用のプログラムが動作しており、遠隔操作によって計測間隔や計測時間を変

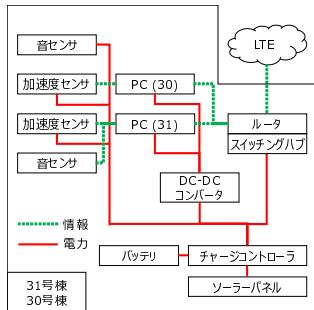
図 6 31 号棟, 30 号棟のモニタリングシステム

図 6 に 31 号棟と 30 号棟のモニタリングシステムの構成を示す [12, 13]。31 号棟には、100 W ソーラーパネル、チャージコントローラ、バッテリ、計測用 PC、ルータ、加速度センサ 6 台、音センサ、DAQ 2 台、GPS モジュール、DC-DC コンバータを設置している。30 号棟には、100 W ソーラーパネル 2 台、チャージコントローラ、バッテリ、計測用 PC、加速度センサ 9 台、マイクロフォンアレイ 2 台、DAQ 2 台、GPS モジュール、DC-DC コンバータを設置している。30 号棟は崩壊の可能性が最も高いため、より詳細な音情報を取得できるように河本が研究開発したマイクロフォンアレイ [14] を設置している。その他の機器とソフトウェアは 70 号棟と同様である。

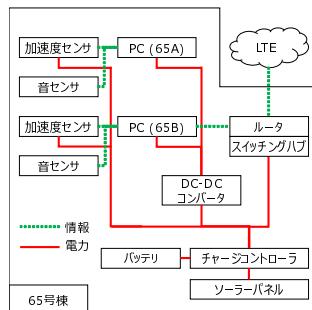
図 7 65 号棟のモニタリングシステム

図 7 に 65 号棟のモニタリングシステムの構成を示す [12, 15]。65 号棟には、100 W ソーラーパネル 2 台、チャージコントローラ、バッテリ 2 台、計測用 PC 2 台、ルータ、スイッチングハブ、加速度センサ 8 台、音センサ 2 台、DAQ 2 台、GPS モジュール 2 台、DC-DC コンバータを設置している。各機器とソフトウェアは 70 号棟と同様である。

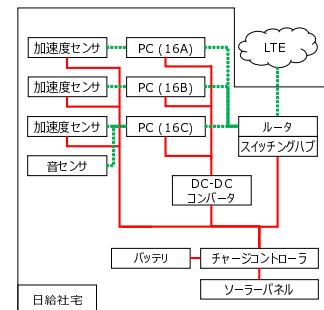
図 8 日給社宅のモニタリングシステム

図 8 に日給社宅のモニタリングシステムの構成を示す [12, 15]。日給社宅には、150 W ソーラーパネル 2 台、チャージコントローラ、バッテリ 2 台、計測用 PC 3 台、ルータ、スイッチングハブ、加速度センサ 16 台、音センサ 2 台、DAQ 4 台、GPS モジュール 3 台、DC-DC コンバータを設置している。各機器とソフトウェアは 70 号棟と同様である。

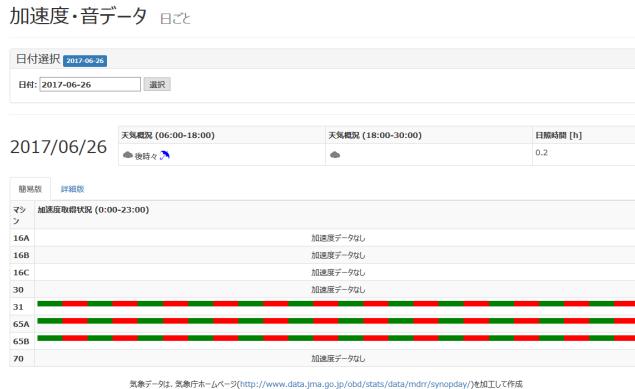
図 9 目ごとの加速度、音データ取得状況ページ

図 9 に日ごとの加速度と音データ取得状況ページの例を示す。日ごとの加速度と音データ取得状況ページは、任意の日付においてどの PC で加速度データ、音データが取得できているかを確認するために使用する。主に建築構造の研究者が特定の日の加速度データを取得する際に利用する。取得状況は 0 時から 24 時の 1 時間刻みで、取得できた場合は緑色、取得できていない場合は赤色で表示する。加速度データなしは、その 1 日間で加速度、音データが取得できていないことを示す。軍艦島モニタリングシステムは全て太陽光発電でエネルギーを得ているため、稼働状況の参考として天気概況と日照時間 [h] を表示している。気象データは気象庁ホームページ [16] より取得している。

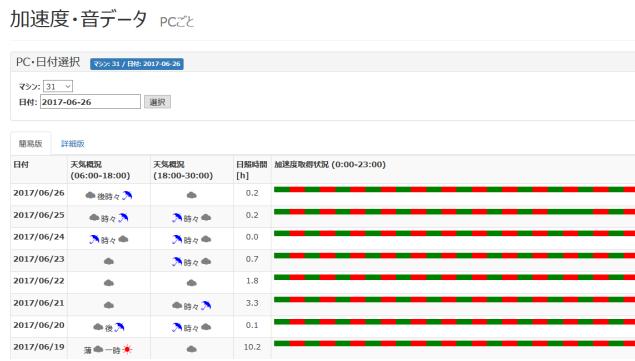
図 10 PC ごとの加速度、音データ取得状況ページ (31 号棟の計測用 PC 31 の例)

図 10 に PC ごとの加速度、音データ取得状況ページの例を示す。PC ごとの加速度、音データ取得状況ページでは PC ごとに 1 ヶ月の加速度、音データの取得状況が確認できる。モニタリングシステム管理者がシステムの稼働チェックに利用することを想定している。取得状況は 0 時から 24 時の 1 時間刻みで、取得できた場合は緑色、取得できていない場合は赤色で表示する。参考に気象データとして天気概況と日照時間 [h] を表示している。このページは任意の PC でどのくらい連続した期間データが取得できているかの確認に使用する。

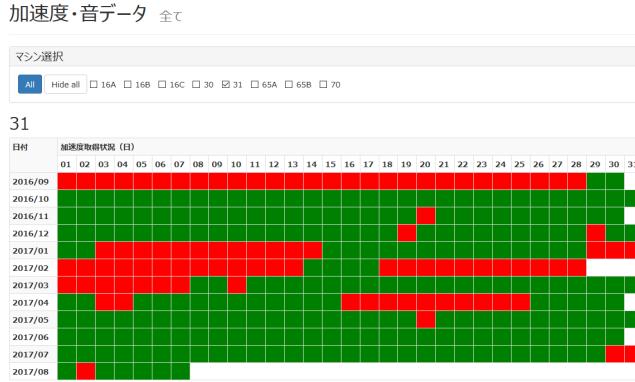
図 11 全ての加速度、音データ取得状況ページ (31 号棟の計測用 PC 31 の例)

図 11 に全ての加速度と音データ取得状況ページの例を示す。全ての加速度と音データ取得状況ページでは全 PC における全期間の加速度、音データの取得状況が確認できる。システム全体の稼働状況を把握するのに利用することを想定している。取得状況は月ごとに 1 日刻みで、取得できた場合は緑色、取得できていない場合は赤色で表示している。

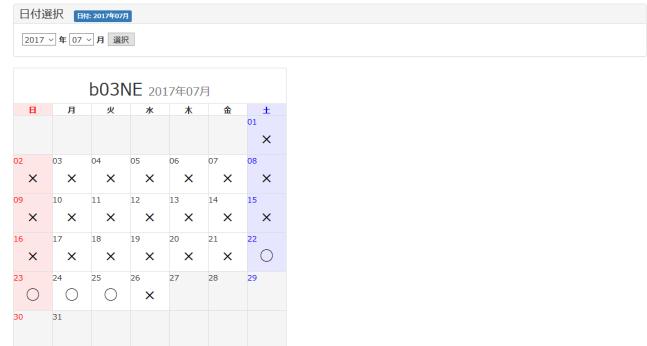
図 12 1 分間のタイムラプス映像生成状況ページ (映像センサ 3 号棟北東の例)

図 12 に 1 分間のタイムラプス映像生成状況ページの例を示す。このページでは映像センサごとに 1 ヶ月の 1 分間のタイムラプス映像の取得状況が確認できる。カレンダー形式で取得できた場合は○、取得できていない場合は×を表示する。○×は 1 分間のタイムラプス映像へのリンクになっている。

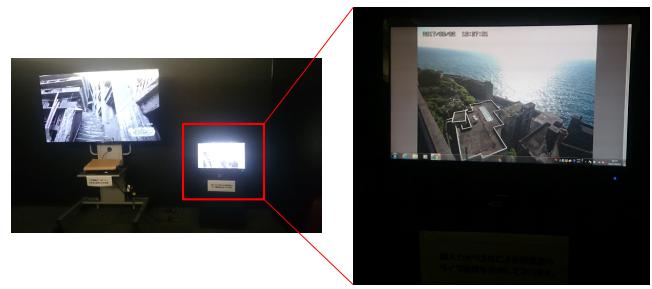
図 13 軍艦島資料館で流れている映像

めのインターフェースである。図 13 に軍艦島資料館で流れている映像を示す [9]。軍艦島資料館では 3 号棟に設置された 3 台の映像センサの現在の映像と前日の 1 分間タイムラプス映像を順に流している。この映像は Web ページとして PHP と JavaScript を利用して実装している。軍艦島資料館に来館した観光客がこの映像を閲覧することができる。

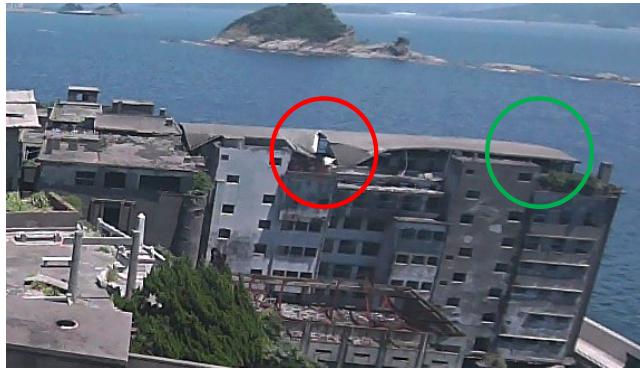
図 26 台風前の 70 号棟

これまで得られたデータから建築構造物の様々な情報を抽出できている。3号棟で取得した映像データでは、2015年6月に台風が発生した際に屋根が崩壊していることが確認できている。図26, 27に台風前後の70号棟の屋上の映像を示す。図26が台風前、図27が台風後である。図26, 27を比較すると台風後には赤丸で囲まれた崩れている部分が大きくなり、緑丸で囲まれた部分が凹んでいることが分かる。その他にも、加速度センサ、音センサ、映像センサから様々な情報を抽出することに成功している[7, 9–13, 15, 17, 18]。

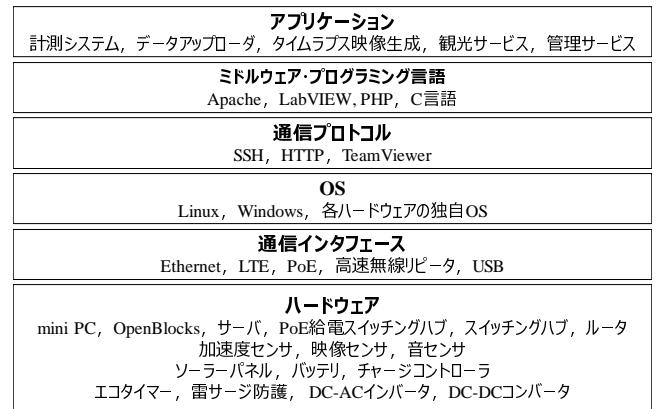
図 28 軍艦島モニタリングシステムのプロトコルスタック

図28に軍艦島モニタリングシステムのプロトコルスタックを示す。図28と3節のシステム構成から分かる通り、軍艦島モニタリングシステムは多様な技術を組み合わせた複雑なシス

以上の要因によって複雑化したシステムによって、問題が生じた際に問題箇所の切り分けが難しくなった。一度軍艦島に設置した後は、データがアップロードされていることしか動作確認ができない。しかしながら、問題の原因は多様であり、遠隔から分かることは限られている。例えば、悪天候が続いてバッテリ切れを起こしてシステム全体が動作不能となったり、ソーラーパネル・アンテナ・センサがおそらく塩害の影響で故障したり、ネットワーク機器が熱暴走で故障したり、当初グローバル IP を提供していた某社の LTE 回線が何の前触れもなくプライベート IP に切り替えられたりするなど様々な要因がデータ収集の障害となった。
