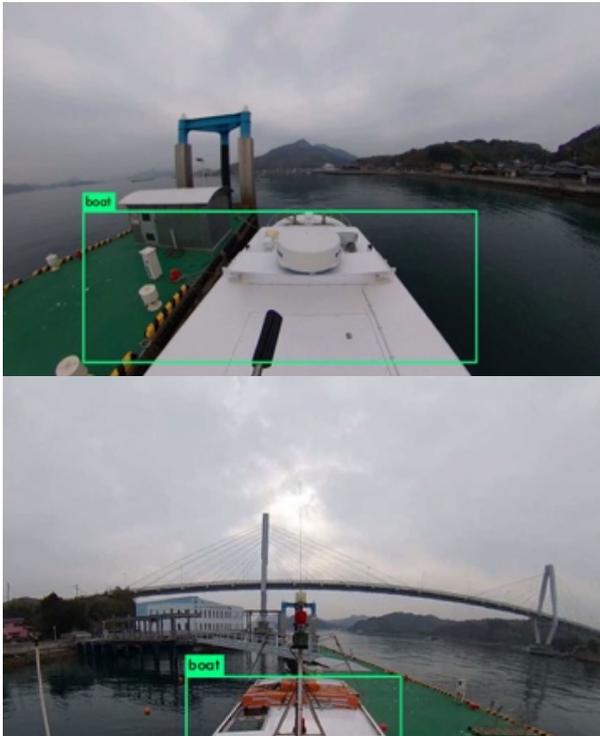
図4. 船舶中央に設置した360度カメラの画像 (上: 前方, 下: 後方)

実験結果から, 360度カメラで撮影した画像は前方にあった物体(船舶)を検知することができなかった. 原因として, 360度カメラの画質が粗いこと, 画像内の小さな物体は認識しにくいことが原因と考えられる. iPhone の動画も同様の解像度であり, カメラ性能の違いであると推測する. また, 複数のブイ・流木等の画像を認識させた結果, 認識率は低かった. このことから darknet には漂流物(ブイ, 流木等)が機械学習されていないことが考えられる.

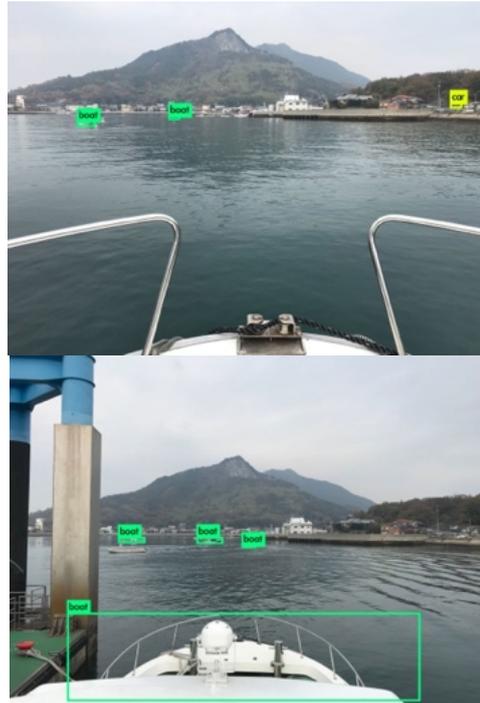
図5. iPhone の画像 (上: 船首, 下: 中央)

知できなかった. iPhone で撮影した場合, 前方にあった船舶だけでなく, 陸上の車も検知した.
