# 太陽電池モジュール劣化診断手法の開発

**概要**：2017年4月に施行された改正FIT法（電気事業者による再生可能エネルギー電気の調達に関する特別措置法）では、事業実施中の点検・保守の遵守が求められており、違反時は改善命令・認定取消が可能とされている。このような背景からも、異常や故障が存在する太陽電池モジュールをオンサイトで容易かつ経済的に点検・保守を行う手法が求められている。

本研究では、従来から太陽電池モジュールの屋内評価で主に活用されているEL(Electroluminescence)画像を撮影する手法に着目し、屋外に設置されている太陽電池アレイに対してオンサイトでのEL撮影を行った。フレーム積分機能を備えたCCDカメラ・EL発光を認識するためのモニタ・試験電圧を印加するための電圧印加装置の組合せからなる可搬型EL撮影システムを構築し、太陽電池アレイのEL撮影により簡易劣化診断が実現できることが分かった。

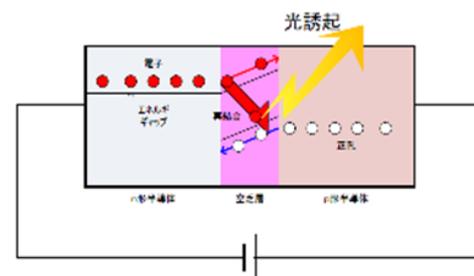
図1 EL発光の原理

太陽電池におけるEL発光検査とは、太陽電池に順方向電圧を印加させることで、半導体内に入った電子と正孔が再結合して発光させ(図1)、それを特殊カメラで撮影して、その画像を分析することである。

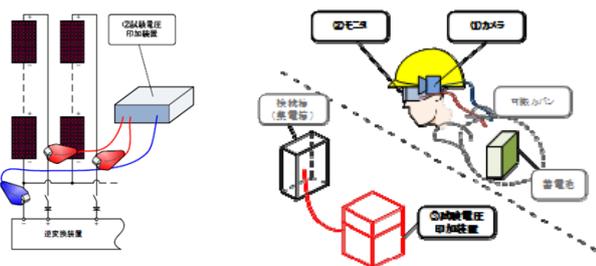
図3 EL 撮影による可搬型診断手法

今回開発した診断手法は、EL 発光検査法を可搬型装置で行えるようにすることで、太陽電池モジュールが設置している現地で、薄明りが含まれる環境にあっても、オンサイトにて行うことが可能となる簡易診断手法である。

この手法は現地で太陽電池アレイの中から不良あるいは劣化が疑われる太陽電池セルをモニタを通じ素早く視覚的に確認し、それを容易に見極めることを目的としている。

具体的には、図3のような構成で実現する。作業性を考慮した可搬型とすることで、携帯にも優れ、メガソーラ等大規模アレイへの適用が可能な診断手法となっている。

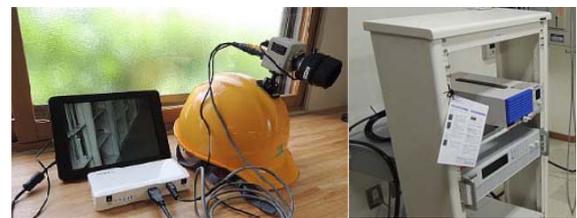
図4 小型カメラ、タブレットモニタ、可搬型バッテリー、電圧印加装置

これらを構成する主要機器(図4)構成は、

太陽電池アレイの EL 発光を画像として撮影できるフレーム積分機能を持った近赤外線 CCD カメラで、発光量が小さくても EL 発光現象を捉えることができることを評価済みのもの。

モニタにより EL 発光を確認することで異常が疑われるモジュールのセルを特定することができる。

診断対象のストリングが接続されている接続箱等に電圧を印加するための装置で、微小電流を制御できることから、1回路の電力で多くのストリングを同時に撮影可能となる。[13]

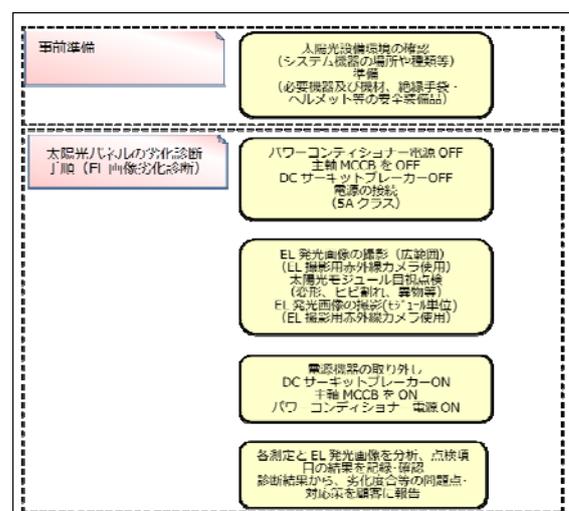
図6 EL 発光画像を用いた太陽光モジュール劣化診断手順

以下、EL 発光画像を用いた太陽光モジュール劣化診断手順を図6に示す。

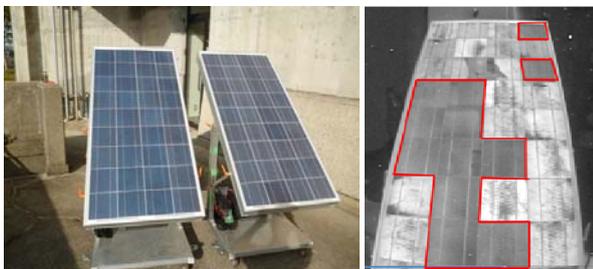
図7 検査に使用した中古太陽電池モジュール(130W×2個)と EL 撮影した太陽電池モジュール画像

経年劣化で使用されていない中古太陽光モジュール(130W×2個)を入手し、中古品の再利用を目的とした劣化評価を行った(図7)。

中古太陽電池モジュールの内1枚を可搬型 EL 診断手法にて撮影したものである。この太陽電池モジュールは、32個のセルが敷き詰められており、赤い枠で囲われている箇所が、故障によって発光していないセルで、赤い枠で囲われていない箇所のセルの中に見られる黒い影が、ヒビやキズなどによりできたものである。

この画像の濃淡から、外観からは判断できない発電量の低下につながる可能性があるセルのキズやヒビを素早く特定することができる。このことから、劣化が疑われるセルを見つけることに関してはこの手法が有効であることが確認できた。

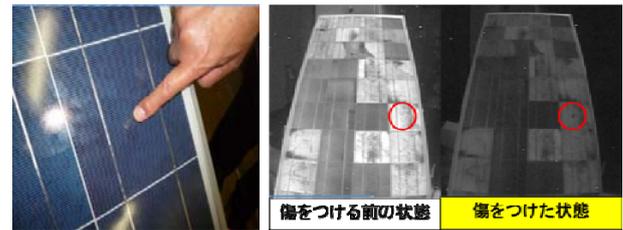
図8 セルに傷をつけた箇所を EL 発光検査で診断

図8は、セルのフィンガーバー(横方向のバー:太陽電池セルで発生した電気を集めるための細かいバー)に傷をつけて可搬型 EL 発光診断手法にて撮影した画像である。傷をつけた箇所が、丸い形の黒い影として表示されたことで、故障の疑いのあるセルとして特定することができる。

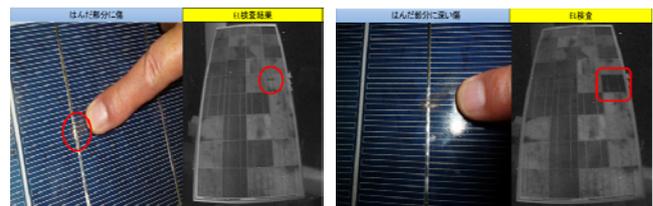
図9 セルに浅い傷(左)・深い傷(右)をつけた箇所を EL 発光検査で診断

図9(左)は、セルのバスバー(縦方向のバー:太陽電池セルで発生した電気をフィンガーバーに通して集めるバーのこと)に浅い傷をつけて撮影を行った画像である。傷をつけた箇所が横長の黒い影として表示されたことで、故障の疑いのあるセルとして特定することができる。

図9(右)は、セルのバスバーにつけた浅い傷をさらに深くし、撮影した画像である。傷をつけた箇所のセル全体が黒い影として表示されたことで、故障の可能性が高いセルとして特定することができた。

この結果から、傷をつけた部位の違いや具合により、暗い影の形が明らかに違っていることが分かった。このような画像データの蓄積と分析を進め、その規則性を検証することができれば、不具合原因の明確化が図れ、EL 発光検査により、太陽電池モジュールやセルの品質劣化度合を定量的に判断できるものと考えられる。

また、セルに傷が入った場合、経年劣化等の原因で傷が深くなると図9(右)から(左)が示すようにバーが断線する可能性が高く、損傷箇所によっては発電損失を起こす可能性があることが確認できた。そのため、簡易診断手法等により、傷が浅い内の早期に故障要因を見つけ対応する

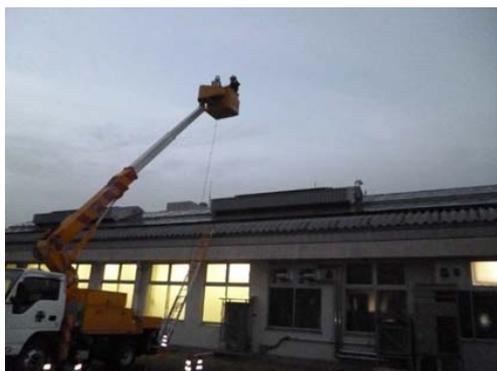
図 10 高所作業車を使用した撮影の様子

本手法におけるドローン利用の評価のため、屋根に取り付けられている太陽電池モジュールに対して高所作業車を使用し(図 10)高い位置から可搬型診断手法による EL 発光検査を行った。診断は日没後とし 1 回 1 分～2 分間の撮影を計 17 回行い、撮影距離 3.4m, 6m, 8m, 9.6m に分けて行った。

なお、画像確認する際に、ドローンに近赤外線カメラを取り付けて飛行させた場合の振動を想定し、手振れ動作も加え評価した。

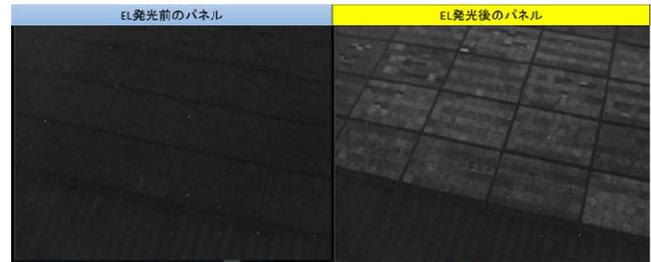
図 12 距離 6mの撮影画像

撮影距離 6mからの EL 発光前と発光後の画像(図 12)を比較した。印加電圧と電流の数値を高く設定したことにより、発光を捉えることができたので、故障個所の判断が可能であることが分かった

撮影距離 8m, 9.6mそれぞれの EL 発光前と発光後の画像(図 13 図 14)を比較した。撮影距離 6m(図 12)時よりも印加電圧と電流の数値を少し低く設定(電圧 403V, 電流 9.9A)しても、故障個所を判断できるまでの EL 発光を確認することができた。

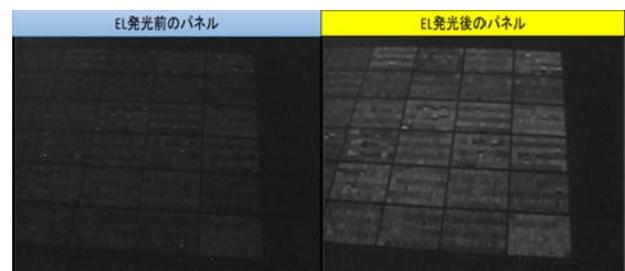
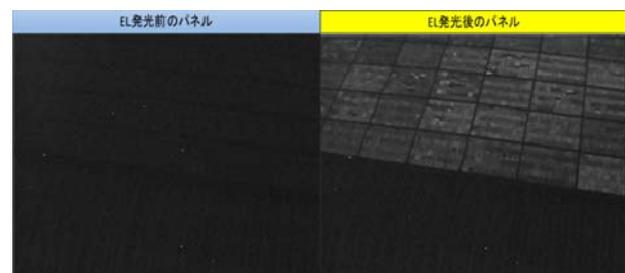
図 13 距離 8m, 電圧 403V, 電流 9.9A での撮影

図 14 距離 9.6m, 電圧 403V, 電流 9.9A での撮影
