## クラスタの温度分布について

停電等の際に大規模クラスタを安全に停止させる為には、シャットダウン中の空調も問題となる。本稿では室温の2次元分布と時間的推移を実測し、空調機をバックアップすることなくシステムをシャットダウンさせる方式の安全性を確認した。

### Temperature Distribution in the Cluster

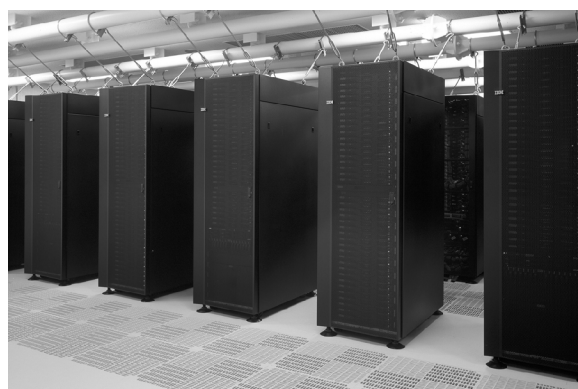
産業技術総合研究所では、AISTスーパークラスタ（以下ASCと略記）と呼ぶ大規模クラスタを運用している（図1参照）。ASCはOpteron™2.0GHz × 2構成のP-32 ノード群1,072台、Itanium®2 1.3GHz × 4構成のM-64 ノード群132台、Xeon™3.06GHz × 2構成のF-32 ノード群268台等からなり、定格総計で約800kWの電力を消費する。

図1 AIST Super Cluster 概観  
測定用のソフトウェアは1秒ごとにすべてのセ

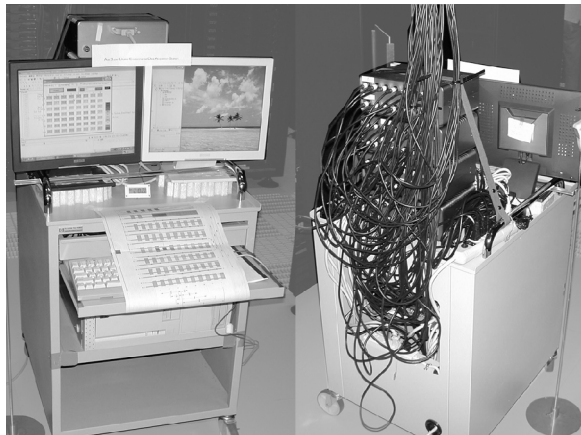
そこで汎用の半導体温度センサ<sup>1</sup>とA/Dコンバータ<sup>2</sup>、及びPCを組み合わせた温度測定システムを製作し、測定を行った（図2参照）。

図 2 温度測定システム外観

ンサを走査し、物理的位置に対応した温度表示を行う。各センサの測定値は温度に応じて色分けして目で分布が分かるようにした。また測定結果のログ・ファイルはCSV形式で保存するので、Excel等での解析・グラフ化が容易である。

更に別途ログ・ファイルを読み出してネットワーク経由で表示するWebサーバを用意した。これにより、ブラウザさえ用意すれば任意のPCから現時点での温度をモニタすることが出来る。

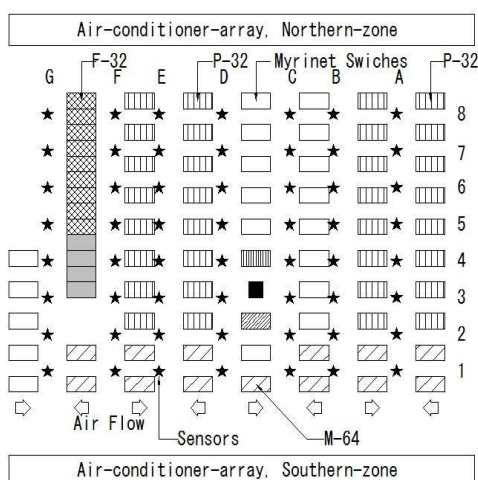
温度センサは筐体間の通路の床上2.2mに計56個（7本の各通路ごとに1.4m間隔で8個）を配置した（図3及び4参照）。測定用のPC及び接続ユニットはASCのほぼ中央に配置し、センサはシールド・ケーブルで接続する。

図 3 センサの配置

クラスタ室内の空調機は、1台あたり41.3kWの冷却能力の装置を16台ずつ北ゾーンと南ゾーン2群に分けて配置する。(図3参照)冷気はフリーアクセス床下を通り、適宜配置したメッシュ床板から吹き上げる。すべてのラックは前面から吸気して後方へ排出する方式のため、メッシュ床板はラックの前後面に配置し、床板に内蔵されたフィン角度を調整して冷気の流量を調整している。また隣接するラック内で加熱された空気を吸い込まないように、互いに向かい合わせとなる配置を行っている(空気の流れの方向は図3を参照のこと)。空調機の制御は、南北ゾーンごとに還流する空気の温度を測定して独立に行っている。

停電を模した最終的な実験に先立ち、ASCを無負荷状態にして空調機の半数 (図3の上辺に相当する位置の16台) のみを停止する実験を行った。これは空調機の停止と再起動にかかる時間を確認するための実験を兼ねている。その結果を図6~7に示す。

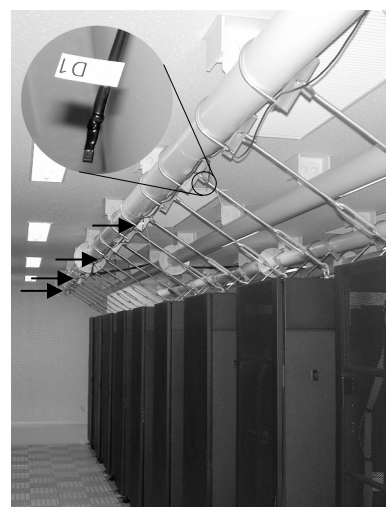
図 4 温度センサの取付け

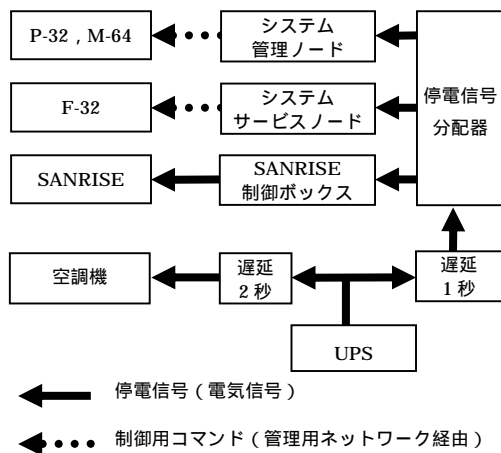
何らかの原因で商用1次電源が遮断されると、UPSは蓄電池運転に切替ると共に停電したことを示す電気信号を発生する。この信号は1秒の遅延を経て停電信号分配器に至る(1秒未満の停電信号の場合は分配器に信号は伝搬しない)。同様に空調機に至る停電信号には2秒の遅延を挿入している。(図5参照)この設定により、短時間の停電に対する動作は以下のようになる：

- 1秒未満： 空調機，ASC共に停止しない
- 1秒以上2秒未満： ASCはシャットダウン，空調機は運転継続
- 2秒以上： 空調機，ASC共に停止

図5 シャットダウン制御

るのにASCはシャットダウンしない」と言う最悪の事態を避けることができる。また2つの遅延回路の設定が異なるのは、誤差を考慮した為である。

停電信号分配器によって3つに分岐した停電信号は、システム管理ノード (P-32及びM-64)、システムサービスノード (F-32及びストレージ)、及び二次記憶装置 (SANRISE) に接続されている。前二者はシステム管理用のノードで常に停電信号を監視しており、同信号を受け取ると自動的に配下の計算機群に対してシャットダウン用のコマンドを発行する。これにより各計算機群はそれぞれの主電源のOFFまでを自動的に行う。

上記操作はすべて作業員を配置して手動で行う。A)により図5に示した経路を経て停電信号とシャットダウン・コマンドが伝搬し、ASCを構成するすべての計算機は最終的に自らの主電源を切っ

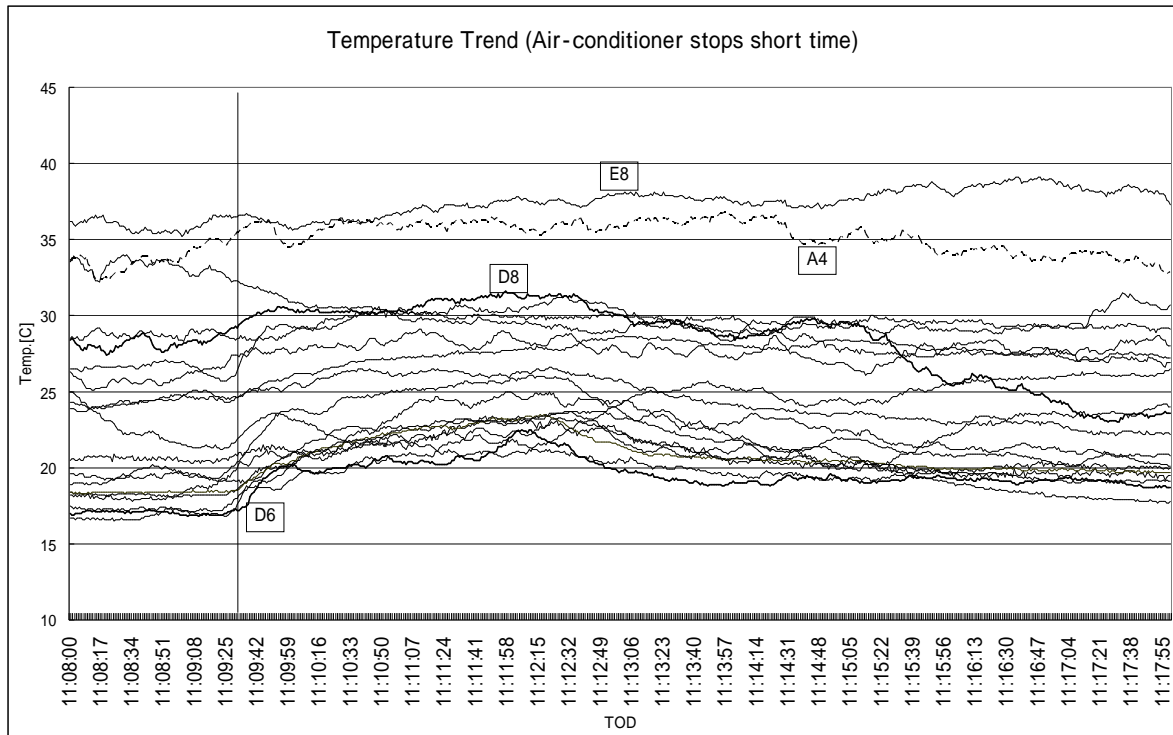
図7は空調機の停止 (11:09:35) を含む10分間の温度変化を捉えたグラフで、温度が4度以上変化した測定点 (55<sup>3</sup>点中18点) のみをプロットした。その中でも特に期間中他と比較して高温を示したA4, E8 (何れもセンサ位置、以下同様)、最大の温度変化 (8.6 ) を記録したD8、及び単位時間あたりの上昇率が最も大きかった (0.5 /s) D6を太い線で表す。尚、以上の4つの測定点は必ずしも停止した空調機に近い側ではないが、何れ

図 7 無負荷時、空調を短時間停止した場合の温度変化

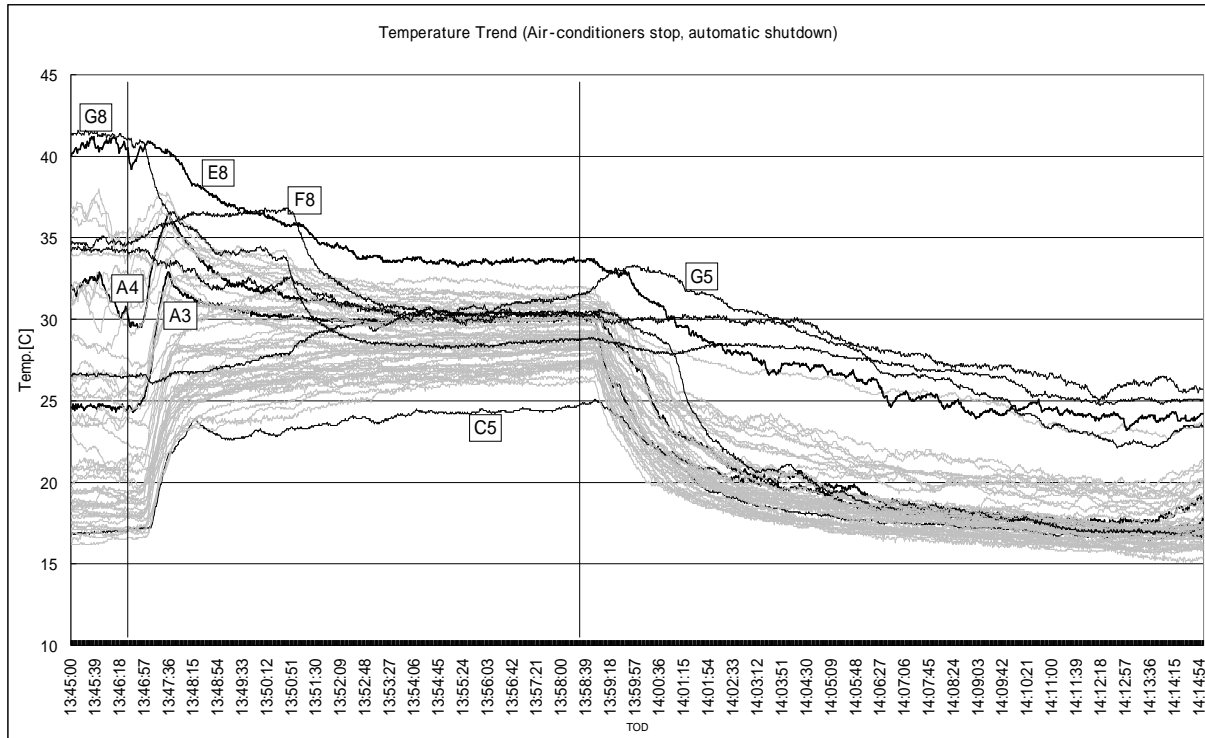
力を切ると同時に空調機を全停止させた時の温度の変化の様子である。A/Dコンバータの入力回路に障害が発生し測定値が安定しないF6センサ以外のすべての測定値をプロットしている、すべての計算ノード群には予めLinpack等最も負荷の高い(発熱量の大きい)プログラムを実行させておき、13:46:20に模擬的停電の開始を指示した。その約30秒後の13:46:50付近を境に殆どの測定点で急激な温度上昇を記録しているが、この冷気の供給源が失われたことによる温度上昇は30秒程度で鈍り始める。これは最も大きな熱源であるP-32の計算ノード群のシャットダウンと主電源OFFによる発熱の減少が原因であると考えられる。ただしこの30秒間での温度上昇の最大値はA3センサにおいて6.0に達した。またこの期間での温度上昇値を外挿して、仮に空調が停止したにもかかわらず自動シャットダウンが発動しなかった場合に最も早く気温が45を突破する測定点は、A4において約86秒後であった。これはUPSの容量に比べて十分短い時間である。

更に図8中の他のセンサ番号は、測定期間中に一定期間最も高い(C5については最も低い)値を観測した点のプロットを示した。

図 8 空調全停止，シャットダウン実行時の温度変化

3.2で述べた事前の温度上昇見積りは41秒間で10 の上昇であった。これに対して実測は30秒間で6 の上昇であった。前者を30秒当りに換算すると7.3 となり、機器の体積等を勘案すると妥当な範囲の誤差であると考えられる。

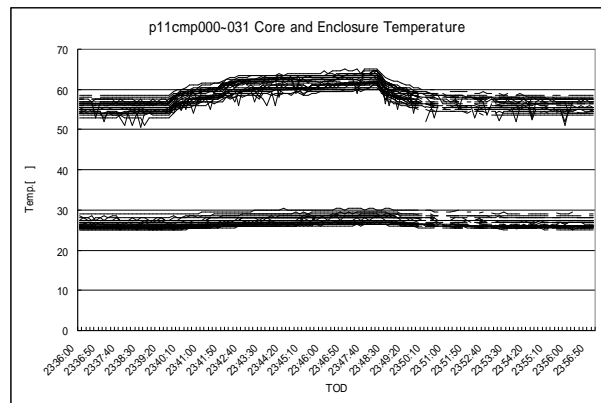
そのため2.2で述べたノード内蔵の温度測定機構を用い、負荷（浮動小数点演算を多用する量子化学分野の計算）をかけた時のCPUコアと筐体内部の温度変化を観測した。（図11参照）測定対象はP-32クラスタ内の連続した32ノードで、コア温度の上昇の最大値は12 であった。これに対して筐体内温度の上昇は最大でも2 であり、更に温度センサを用いた観測では、当該ノード付近の気温に有意な変化は見られなかった。また観測対象ノードは同一ラック内にあつて互いに隣接しているが、ラック内の位置と温度に相関は見られなかった。

図 11 BMC 経由で測定した P-32 ノードのコア(上)と筐体内(下)温度の変化
